# DEVENTER GANGEN & STEGEN

inventarisatie  
analyses  
toolbox  
visie

jan 2026

**FREE  
LAND  
SCHAP**

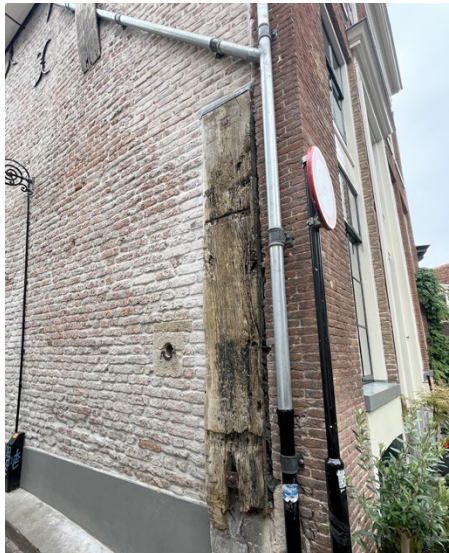
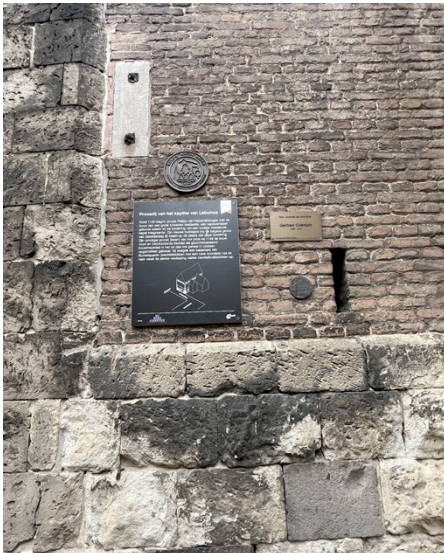
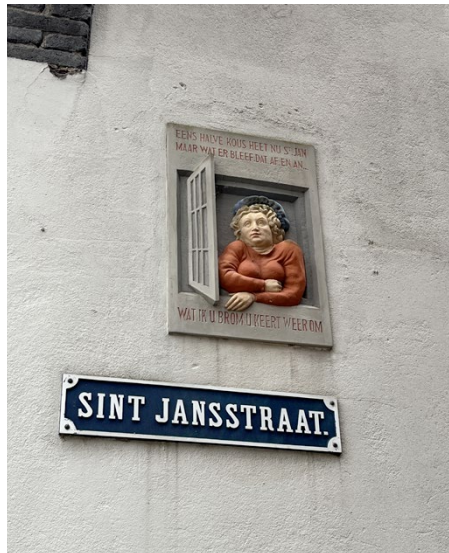
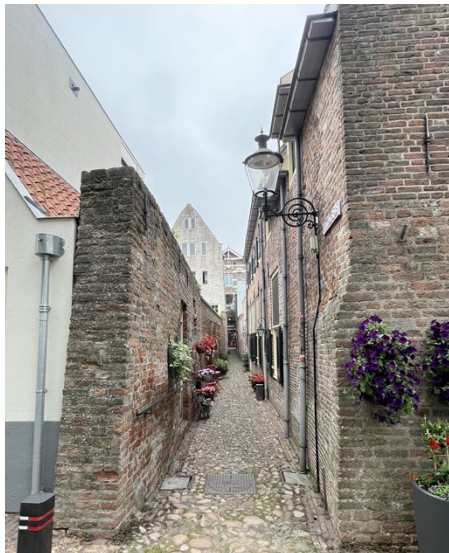
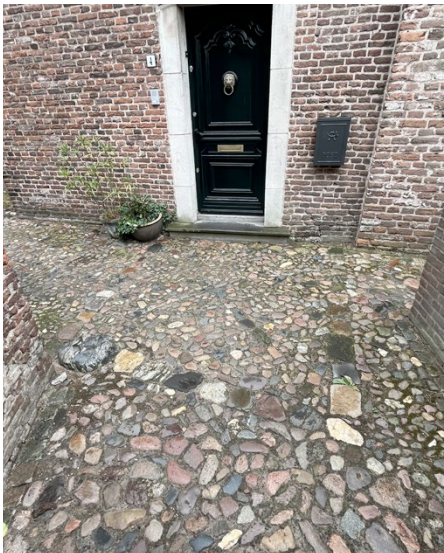
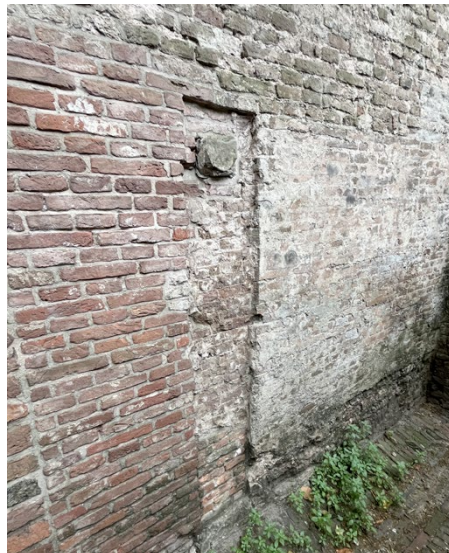
TASTBAAR VERLEDEN & SPOREN

Stegen zijn als tijdmachines. Je komt in contact met de geschiedenis van de stad: historische artefacten en bouwsporen, die het verhaal van de plek vertellen, of de gebeurtenissen die zich daar hebben afgespeeld tonen. Oude balken, tufsteenmuren, gevelplaquettes, middeleeuwse bestrating, oude gemarkeerde rooilijnen, bolle gevels en oude bevoorradingsruimten.

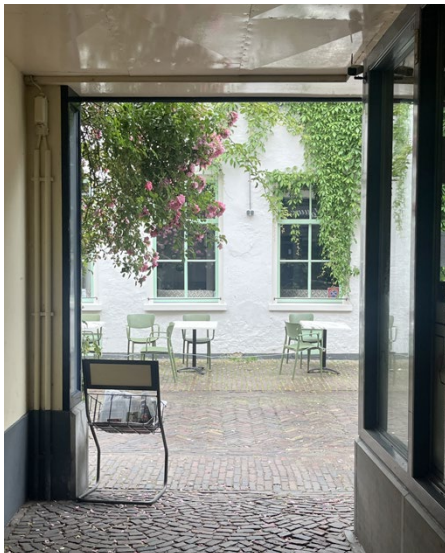
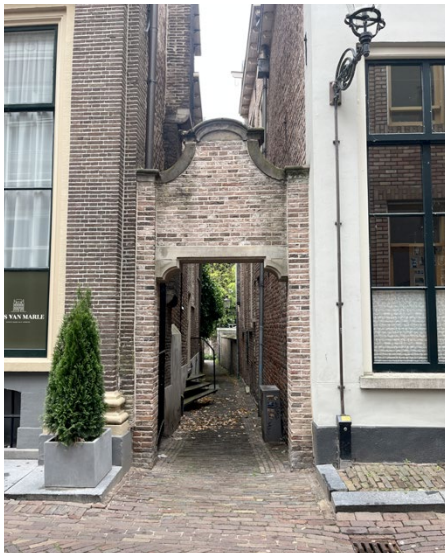
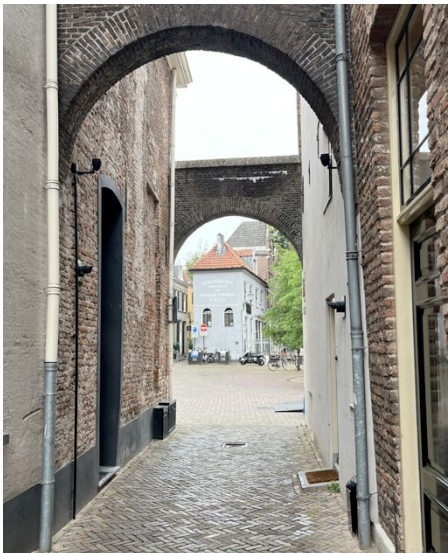
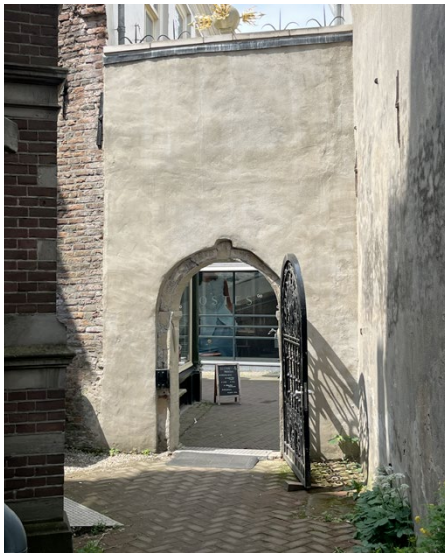
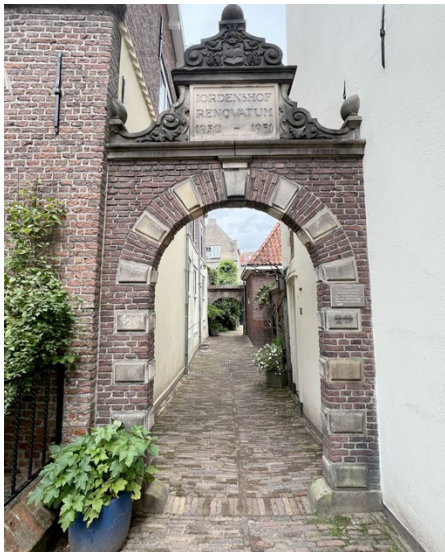
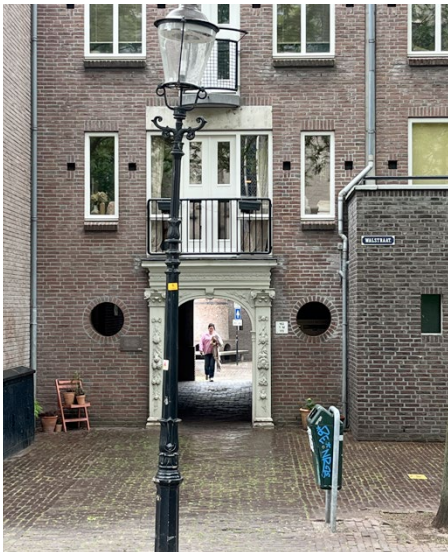
POORTEN, VENSTERS & DOORZICHTEN

Historische poorten en doorgangen zijn goede markeringen van stegen, en bieden tevens een kader/venster voor de stad erachter. Een (poëtisch) spel van licht en donker draagt daaraan bij. Deze doorzichten, korte-lange perspectieven, wekken nieuwsgierig op; ze geven lucht en licht in de wand, en vergroten de ruimtelijkheid in het straatbeeld.

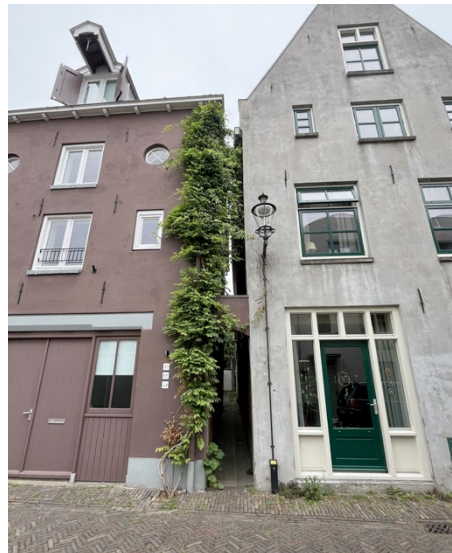
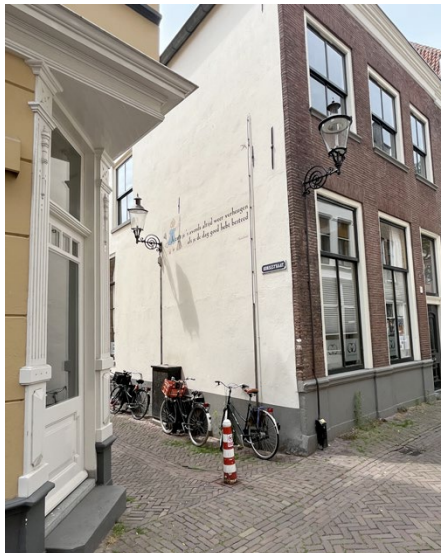
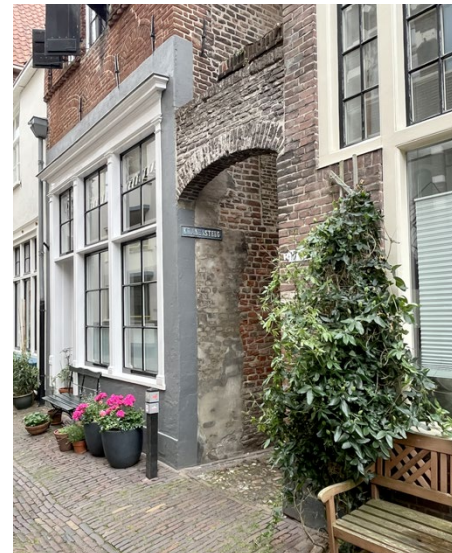
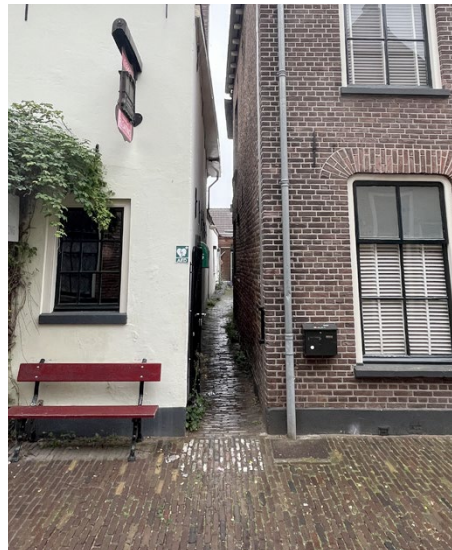
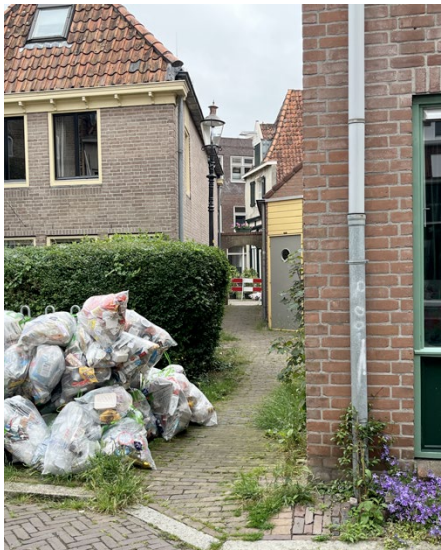
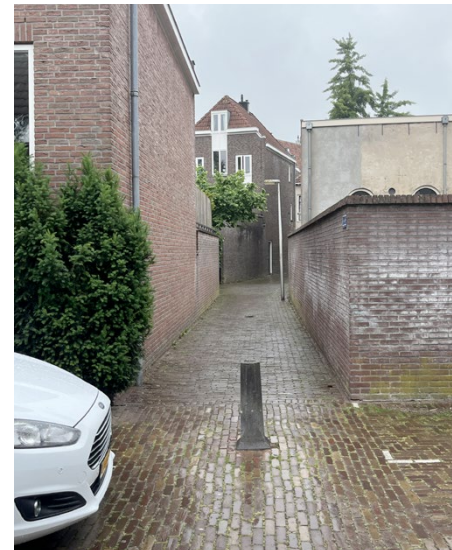
## MARKEREN &amp; WELKOM HETEN (EN NIET)

Een steeg verdient een bescheiden markering, wil je het gebruik ervan bevorderen. Daar zijn (in Deventer) verschillende middelen voor. Zoals een gevelarmatuur met een (verticaal) groenaccent. Soms met een luchtboog of een schildering. Opvallend zijn die situaties waarin dat ontbreekt, minimaal is, of juist overstemd wordt. Het gebruik neemt dan gelijk af.

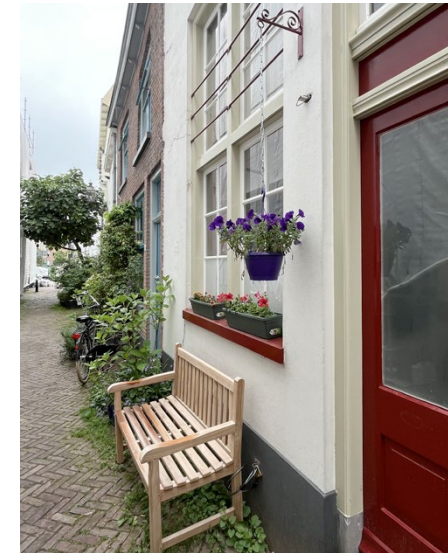
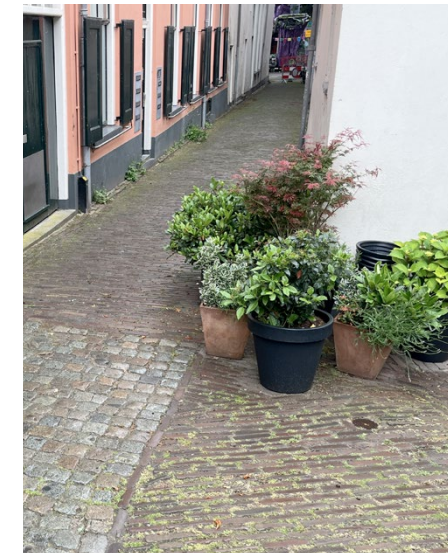
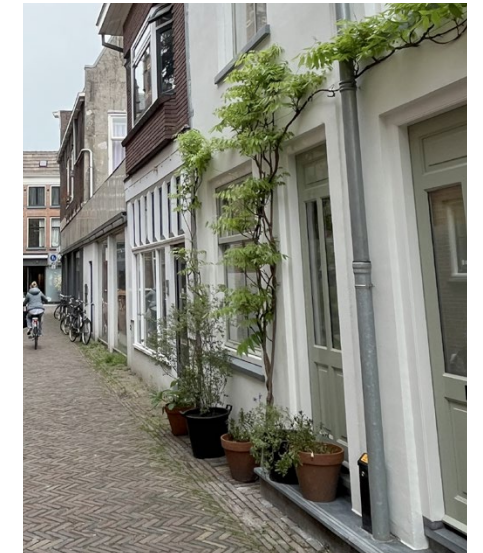
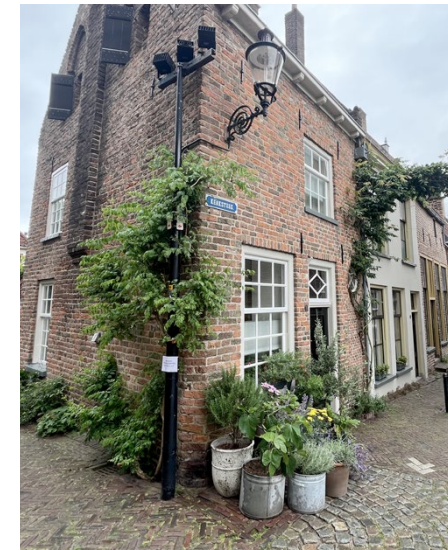
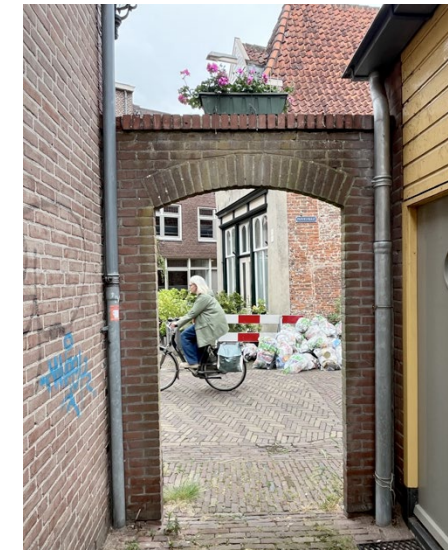
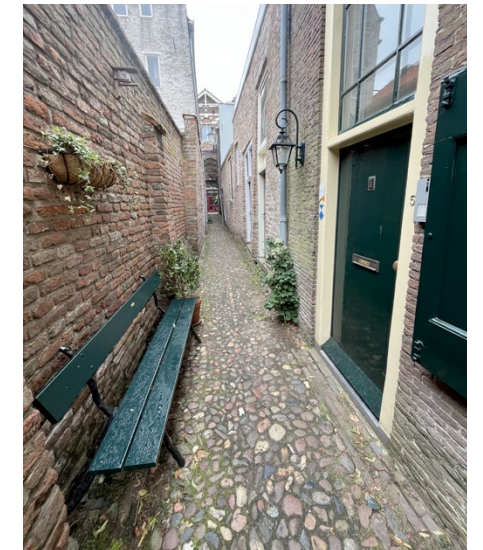
## EIGENAARSCHAP &amp; PERSONIFICATIE

Stegen bieden bij uitstek ruimte voor (informele) toeëigening. Dit zijn voorbeelden van bewoners die met potten, planten en bankjes de entrees van, en gevels in, de Deventer stegen, opgewaarden en zo hun eigen maken. Je voelt je daardoor te gast, het is 'hun' steeg. Een heel krachtig en positief signaal. Het werkt vaak anonimiserend, en baldadigheden, tegen.

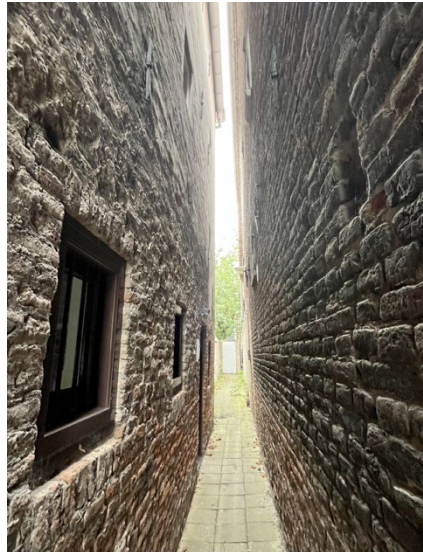
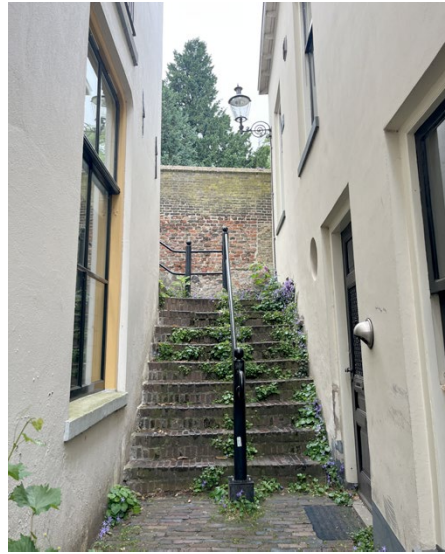
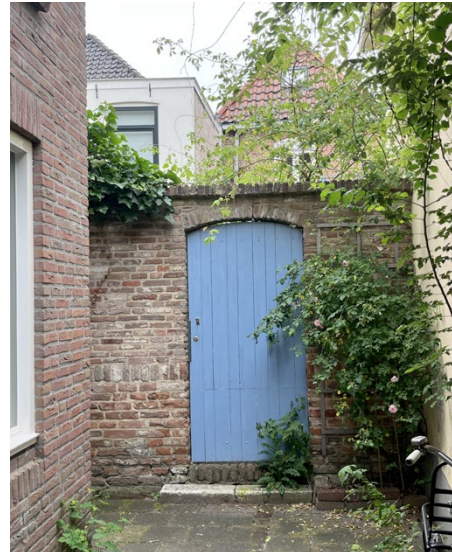
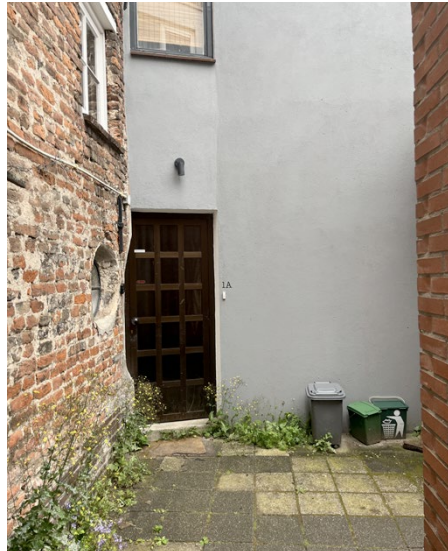
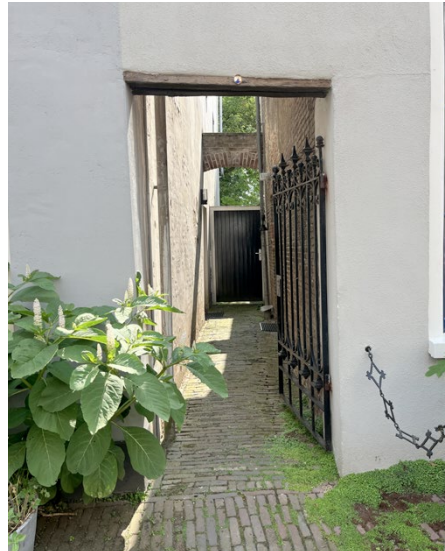
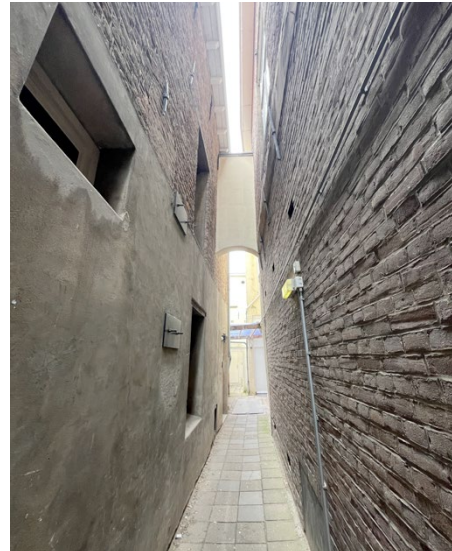
## INTIMITEIT & VERSTILLING

Stegen zijn doorgaans prachtige luwe in zichzelf gekeerde werelden. Verborgten ruimten met een eigen sfeer en verfijnde details; tussen publiek en privaat in. Het verschil in maat en schaal met de omliggende straten en pleinen is groot. Het is er stil, je bent dicht op de mensen, en hun geluiden. Die intimiteit is een kwaliteit, maar ook een die best moeilijk te beheersen is.

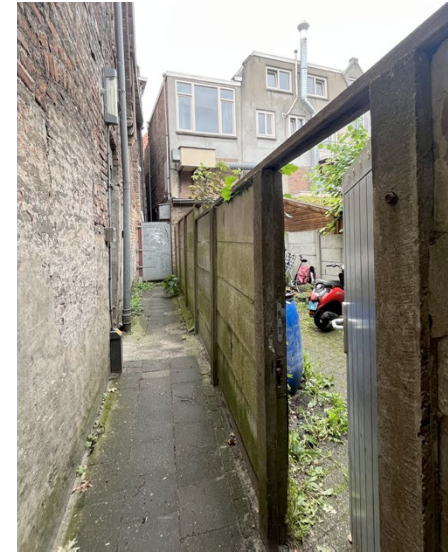
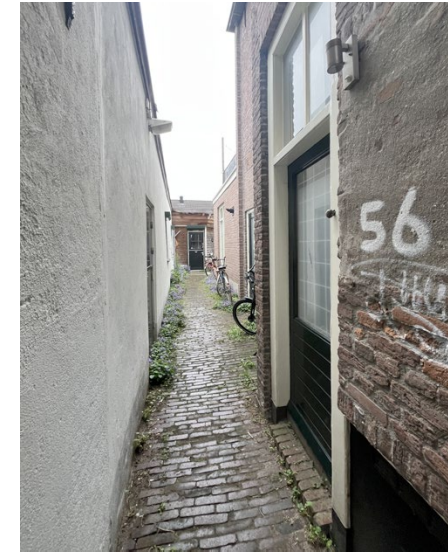
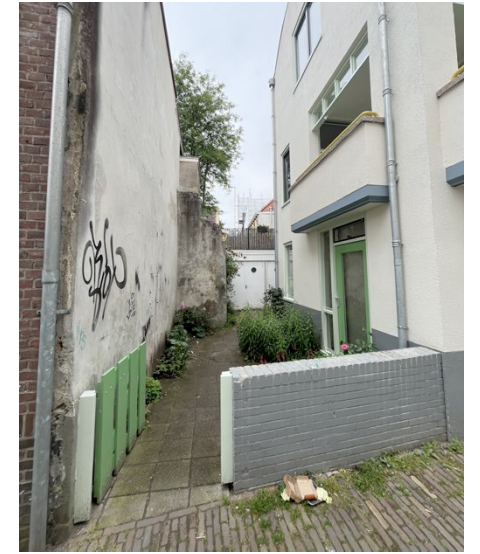
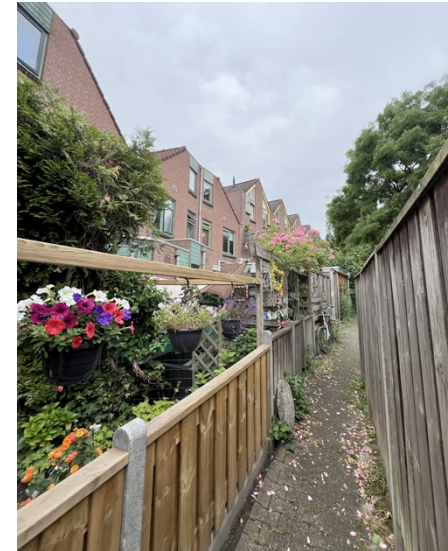
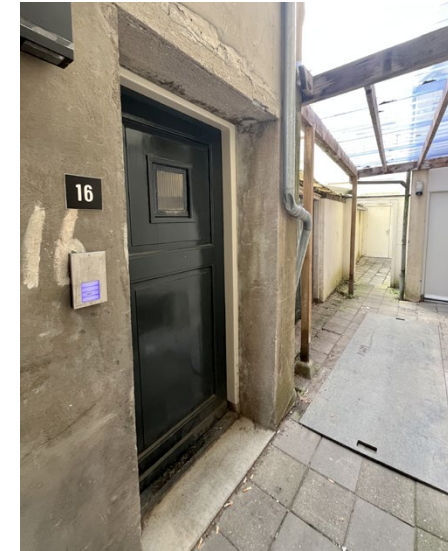
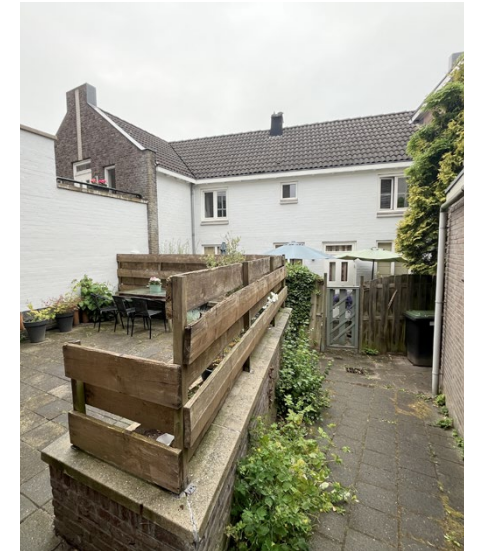
## TOEGANKELIJKHEID & VERTROUWEN

In het verlengde van thema over verstilling, gaat dit specifiek over het tamelijk opmerkelijke feit dat veel 'woonstegen' in Deventer toegankelijk zijn. Waar in veel andere steden deze vrijwel altijd afgesloten zijn, zijn ze hier betreedbaar. De deuren zijn los. Je mag tot heel dichtbij komen. Daar spreekt vertrouwen uit. Een haast onstedelijke kwaliteit; een om te koesteren.

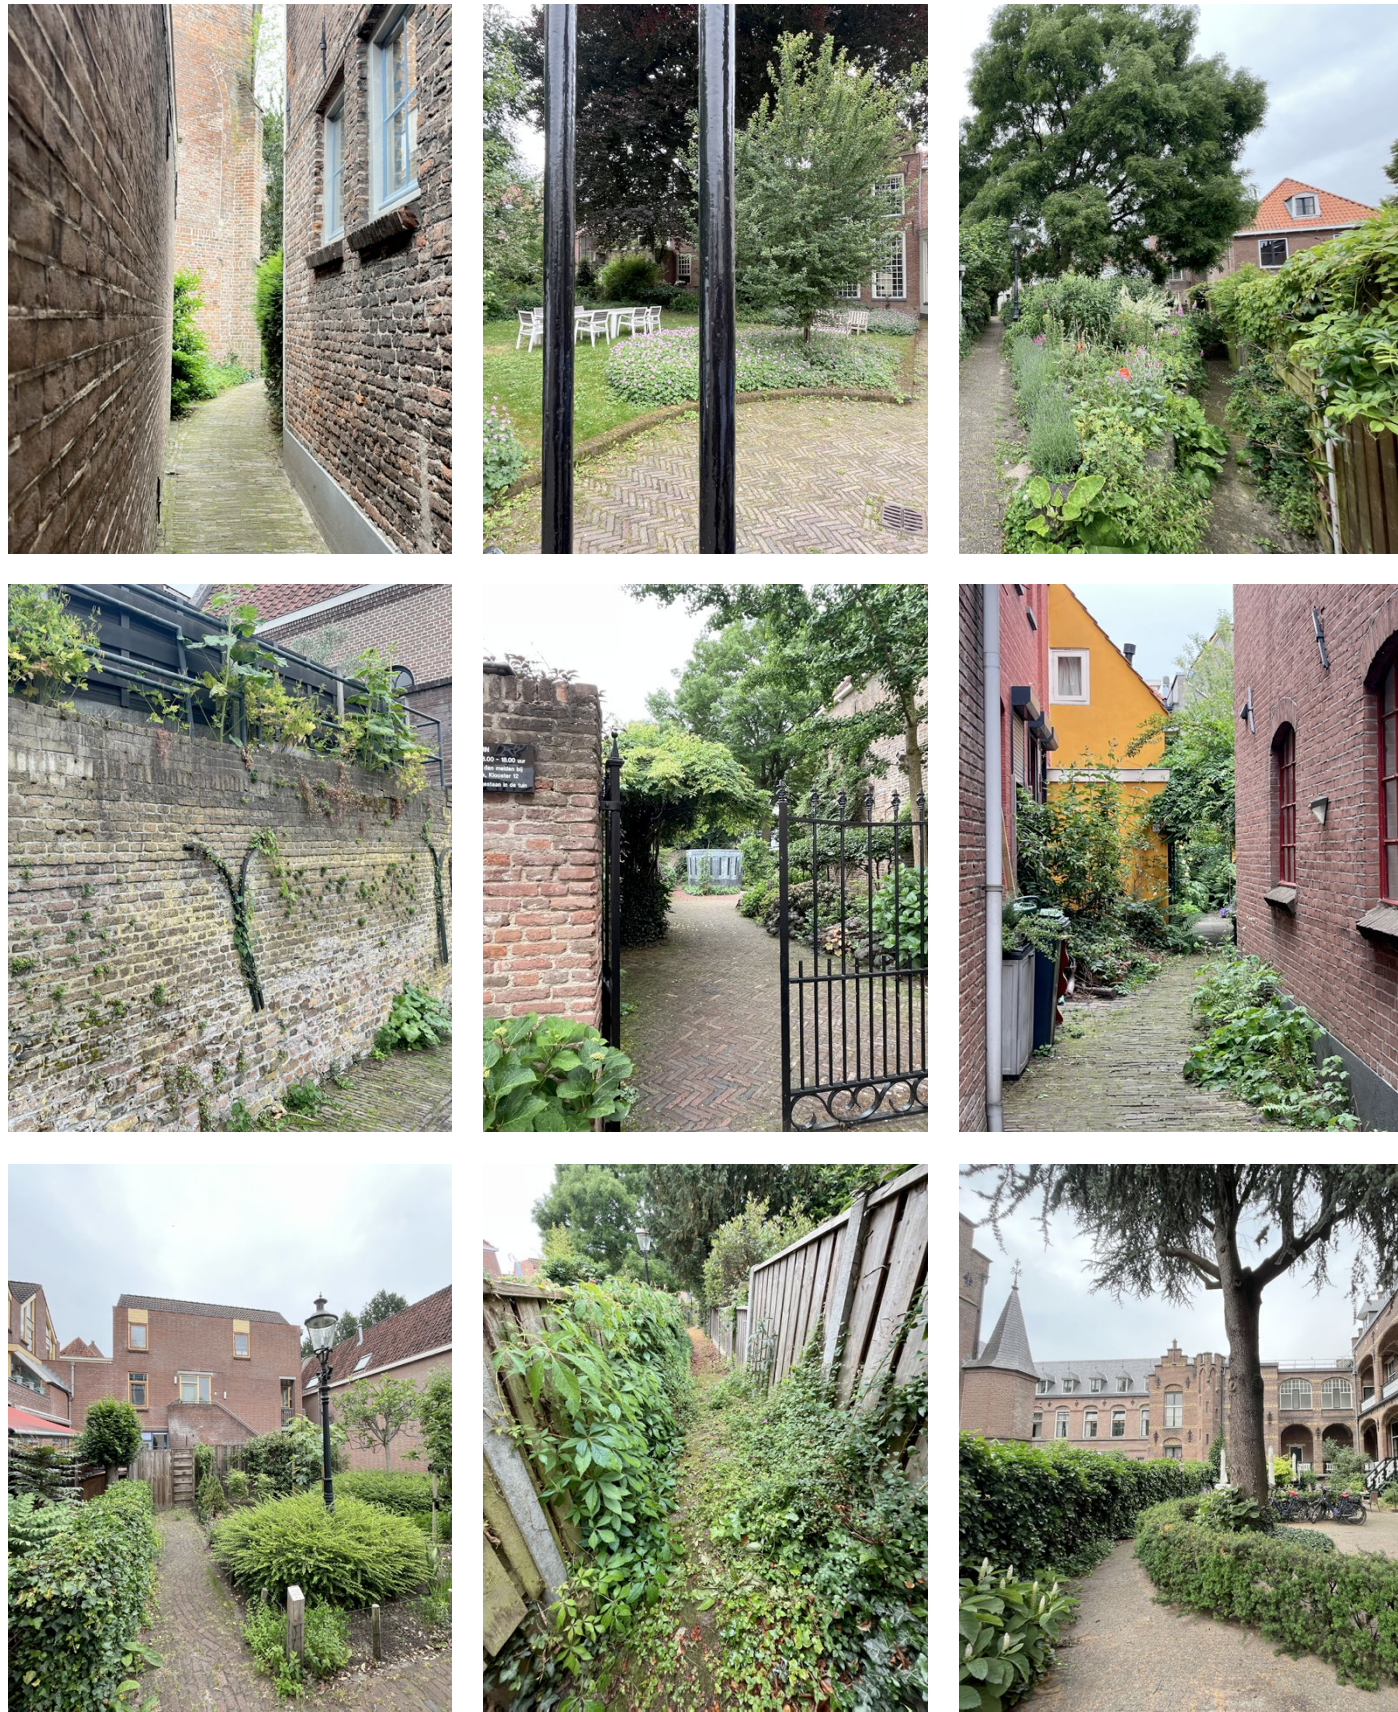
## VERBORGEN GROEN &amp; SPONTANE NATUUR

Diverse stegen en gangen bieden toegang tot, en/of zicht op, enkele prachtige binnenterreinen en hoven. Het contrast, de ruimte en het groen is een aangename verrassing. Soms openbaar toegankelijk, soms semi-privé, soms onbereikbaar achter een hek of een wegdraaiende gevel, maar wel zichtbaar. In de gangen, op de muren, vind je vaak unieke plantensoorten.

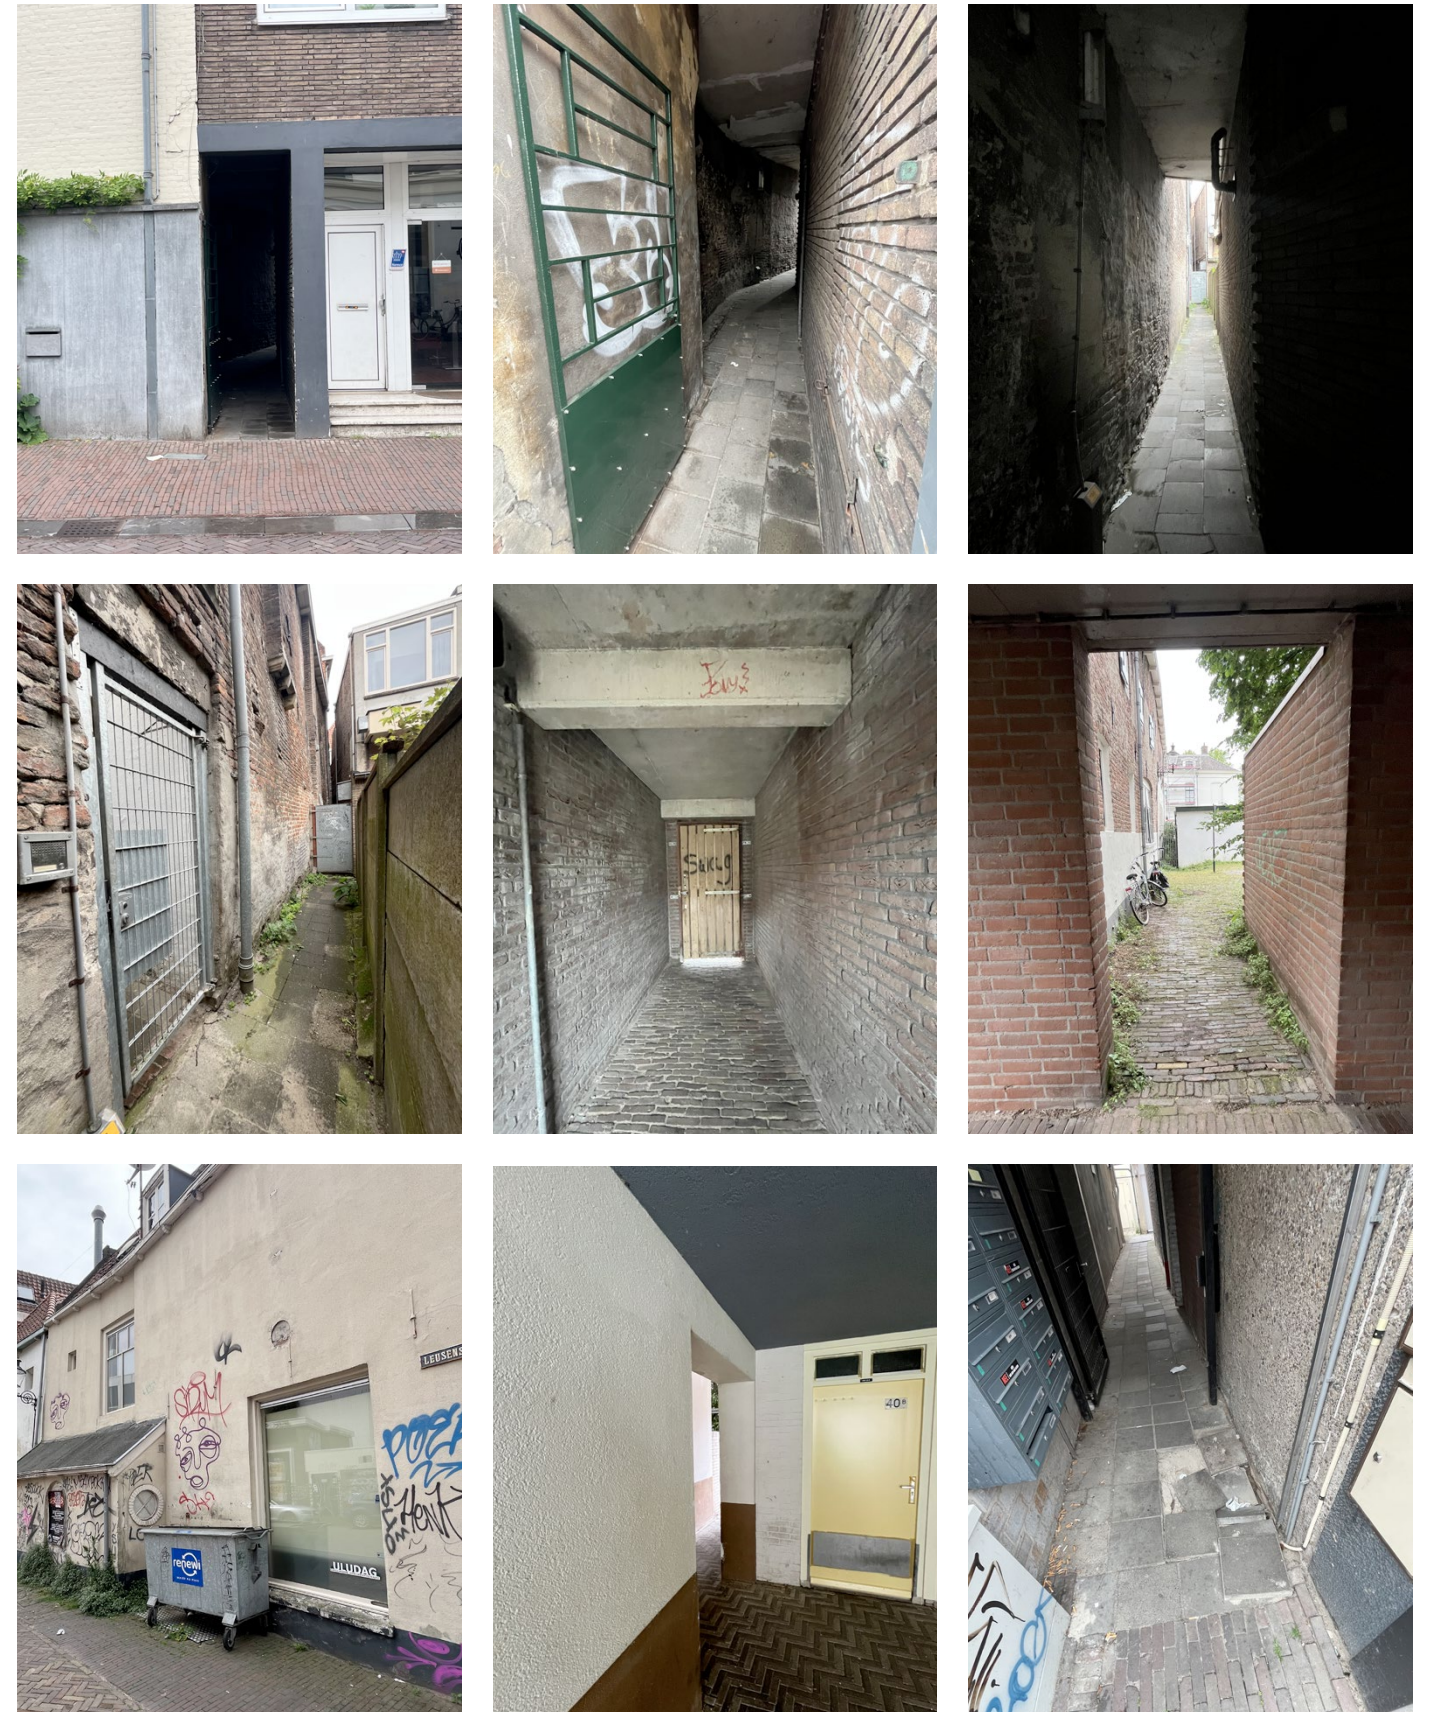
## SPANNING &amp; SENSATIE

Stegen zijn bij uitstek plekken die schuren, omdat ze tussen publiek en privaat in zitten. Dat maakt ze ook boeiend. Maar er zijn plekken die doorschieten, en mogelijk problematisch worden: Stegen als zwarte gaten met blinde bochten, doodlopende gangen, onverlichte portalen, graffiti en afval; ze ontmoedigen gebruik en zorg. Raken verstoken. En vragen aandacht.

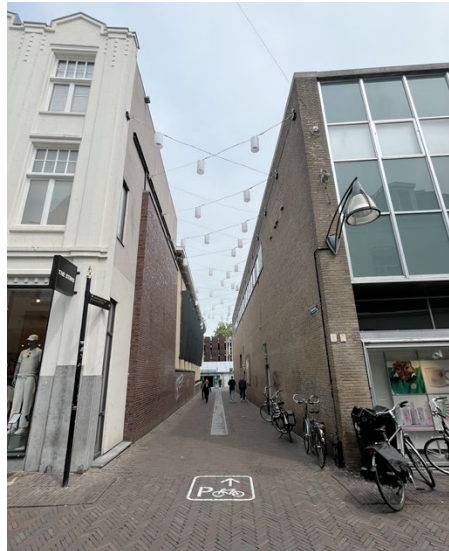
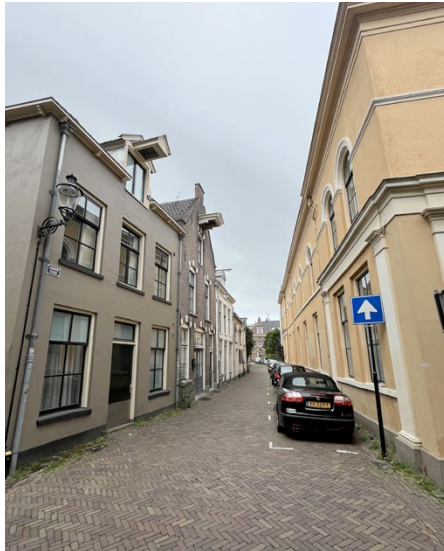
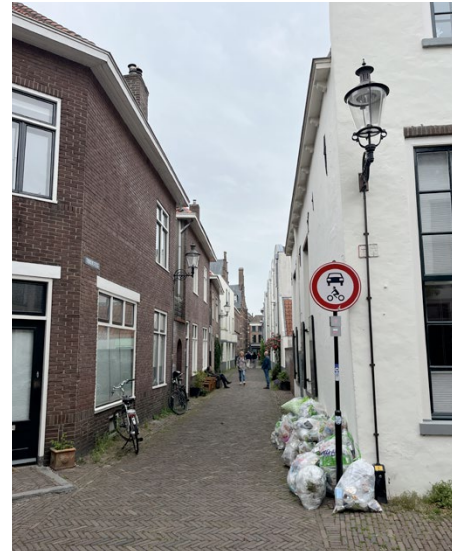
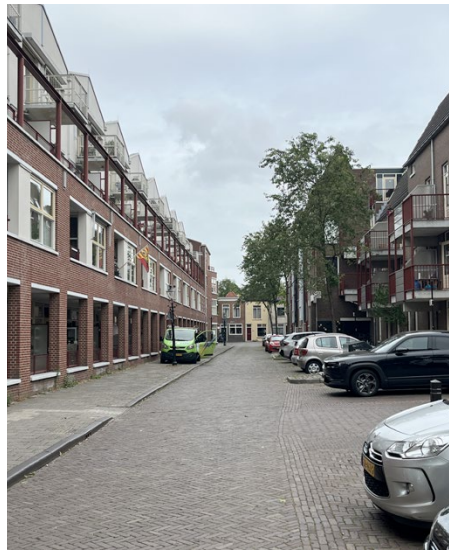
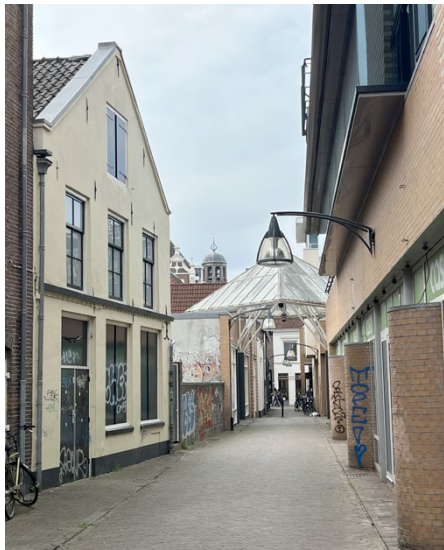
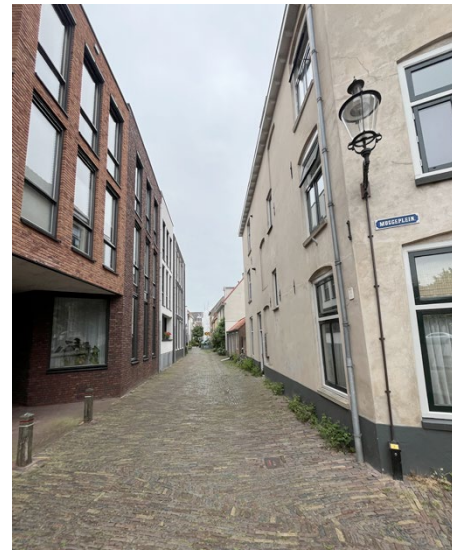
## STEEG NOCH STRAAT

Opvallend in Deventer is dat veel stegen de breedte hebben van een straat. Sommigen waren altijd al zo breed, anderen zijn dat geworden door wijzigingen in de stedenbouwkundige structuur. Die overmaat, in combinatie met de inrichting, is wat ongelukkig, omdat het aanleiding geeft voor bijv. fietsparkeren en vuilnis. Er is weinig eigenaarschap. Het is anoniem.

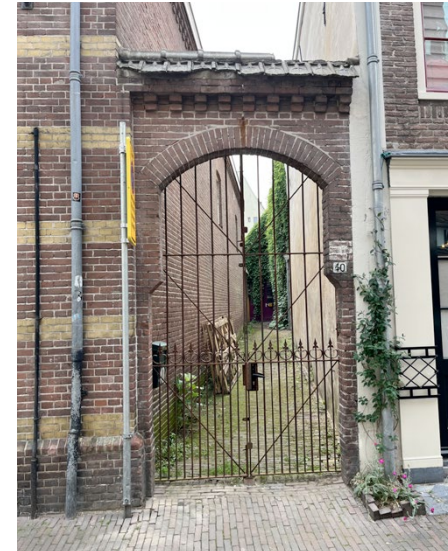
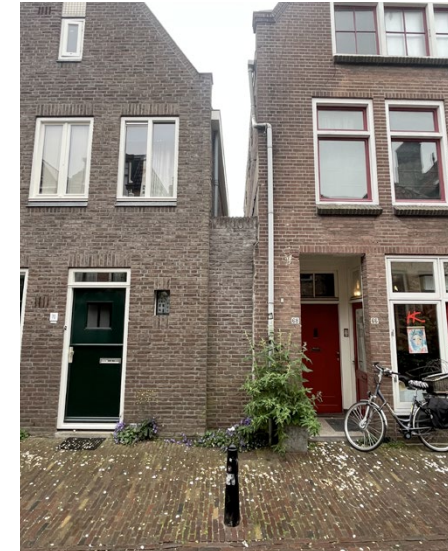
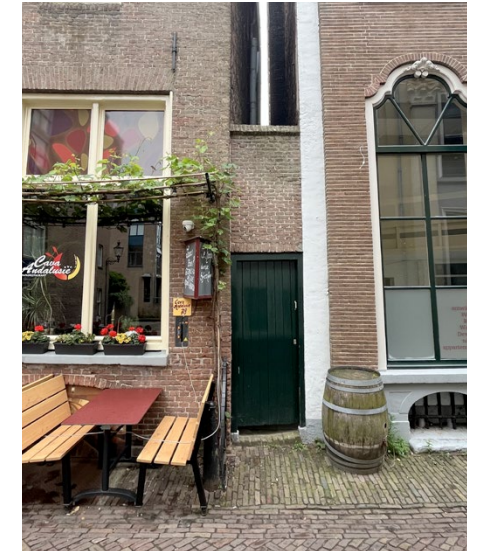
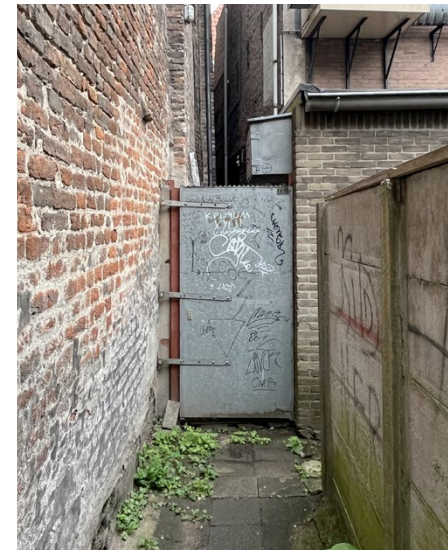
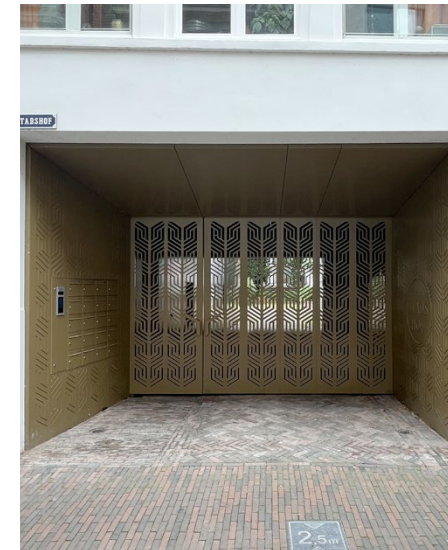
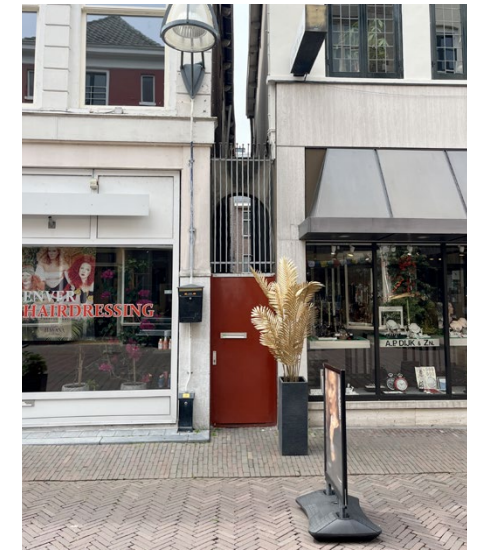
## DE TAAL VAN HET AFSLUITEN

In de loop der eeuwen zijn veel gangen door o.a. privatisering afgesloten geraakt. De manier waarop dat gebeurt vertelt vaak veel over de plek en de omgeving. Van dichtgemetselde muren met deurtjes, tot manshoge hekken en smeedijzeren poortjes. Het zijn verhalen van zichzelf. De transparante hekken springen er evenwel uit vanwege de doorzichten die ze blijven bieden.

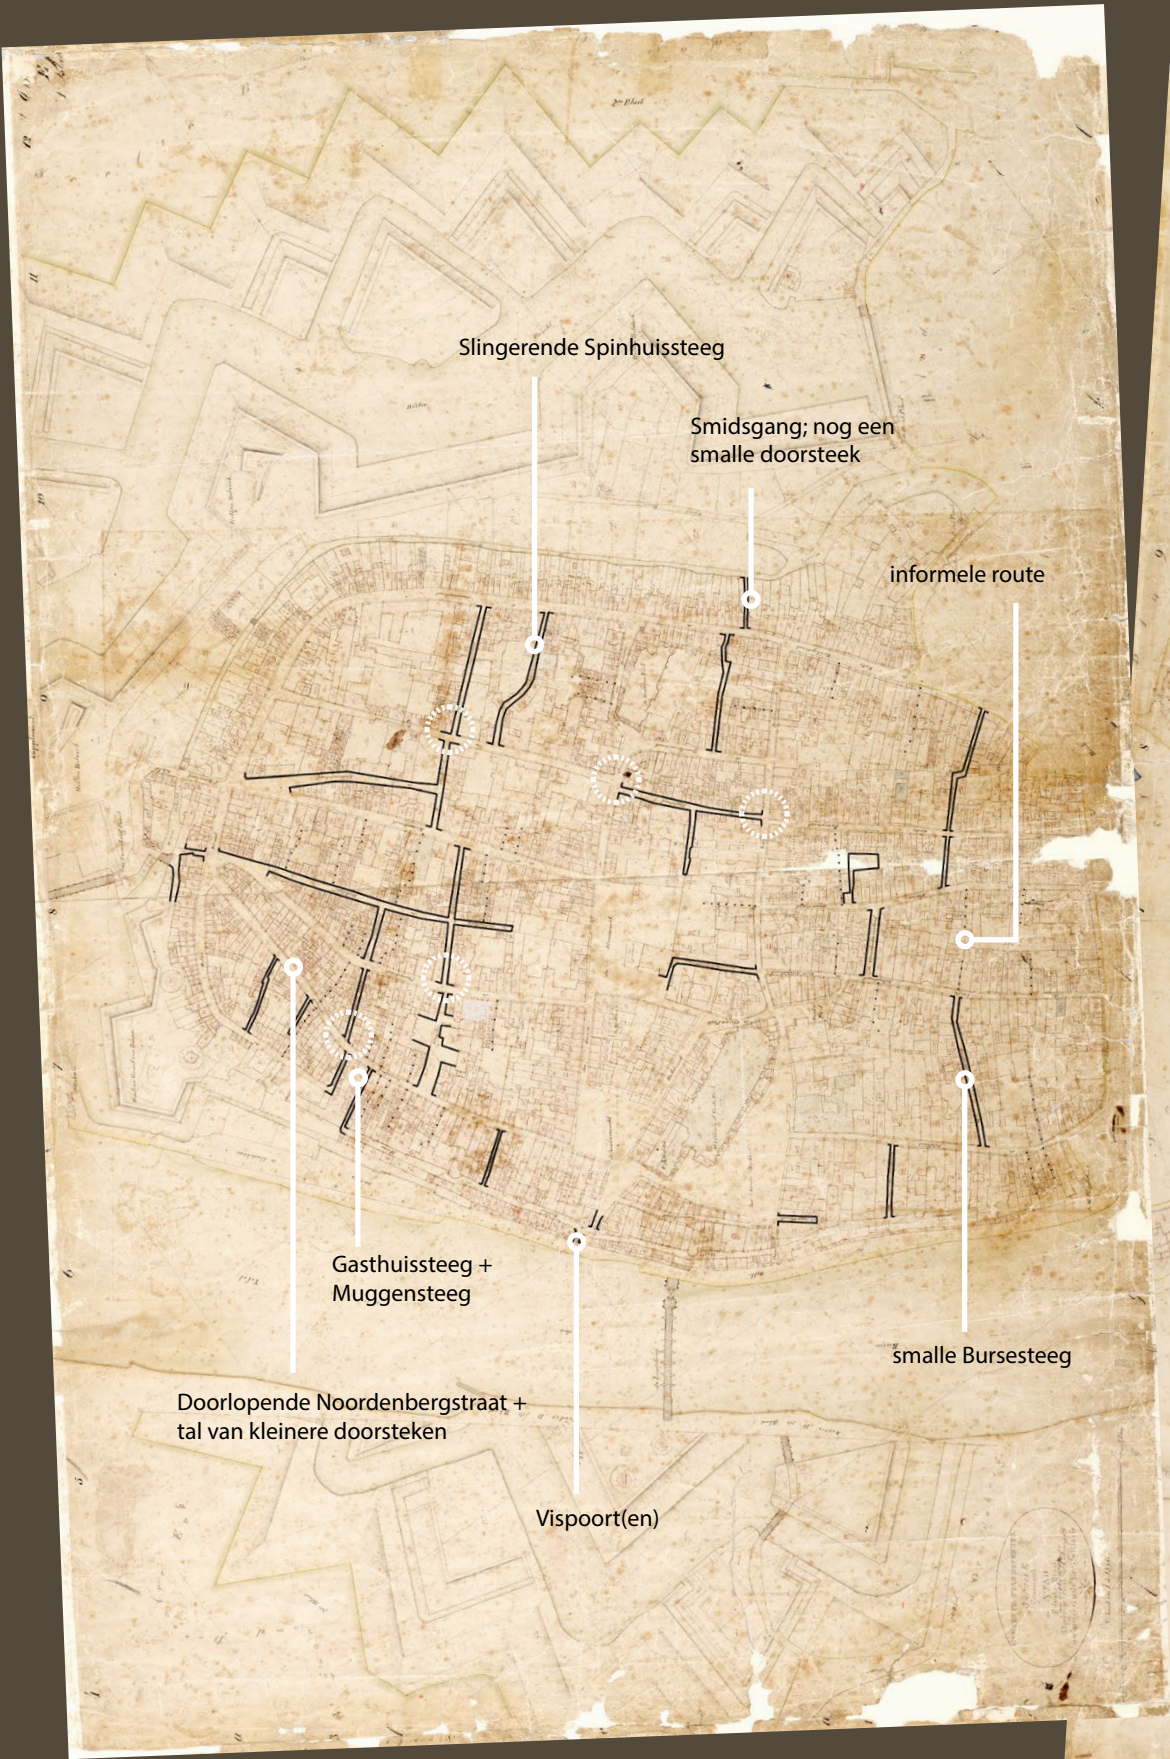
Minuutplan 1823 met daarop stegen en gangen, en observaties

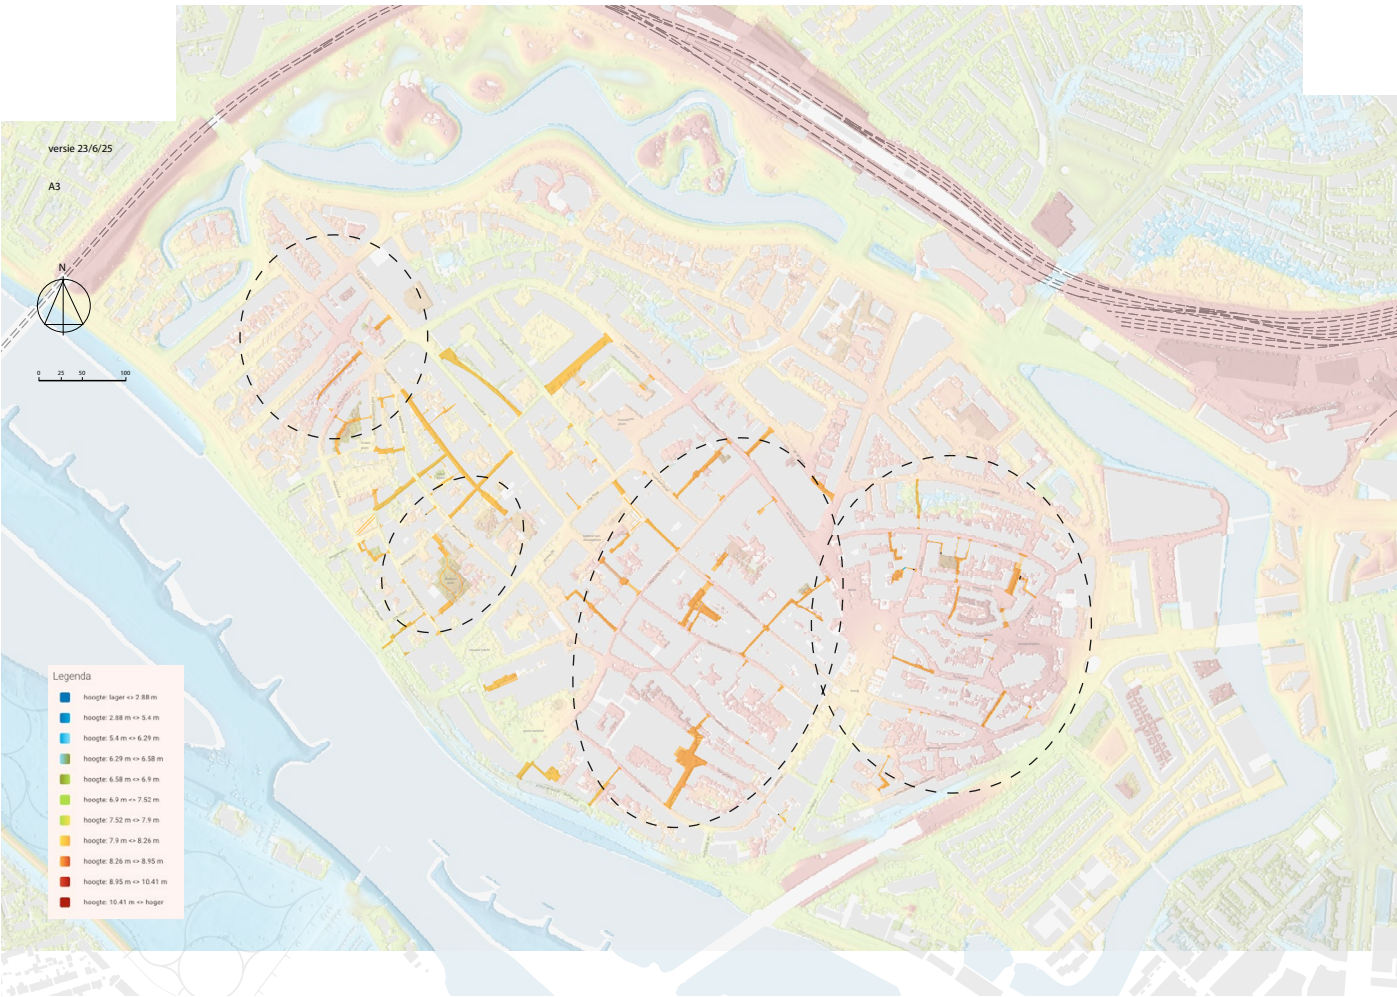
ONDERGROND / RELIEF MAAVELD

Op deze kaart is goed te zien hoe de glooiingen in het maaiveld - de landschappelijke onderlegger - hebben geleid tot de vestiging van bepaalde stadsdelen. En hoe dit gradient zijn weerslag heeft gehad op de vorming van het stratenpatroon, en de stegen. Te zien zijn 2 grotere (geclusterde) ‘bulten’ en 2 kleinere. Van rechts naar links: het Bergkwartier + Bestuurskwartier en Stadshof. Het Klooster. En de Molenstraat e.o., de heuvel waarop vroeger de stadsmolens stonden. Wat opvalt is dat de Proosdij op de flank van een heuvel ligt,

min of meer in een laagte. Alle stegen die op de flanken van deze 4 bulten liggen, haaks op het gradient, onderscheiden zich door het hoogteverschil dat je er kunt ervaren. Zoals in de Manhuissteeg, Bursesteeg, maar ook de Pontsteeg en de Proosdijpassage. Niet extreem, maar goed waarneembaar. Dit gradient zou een onderverdeling in type stegen kunnen opleveren, al reageert hun inrichting en gebruik vaak sterker op de omgeving en het bovengrondse programma.
