# DEVENTER GANGEN & STEGEN

inventarisatie  
analyses  
toolbox  
visie

jan 2026

**FREE  
LAND  
SCHAP**

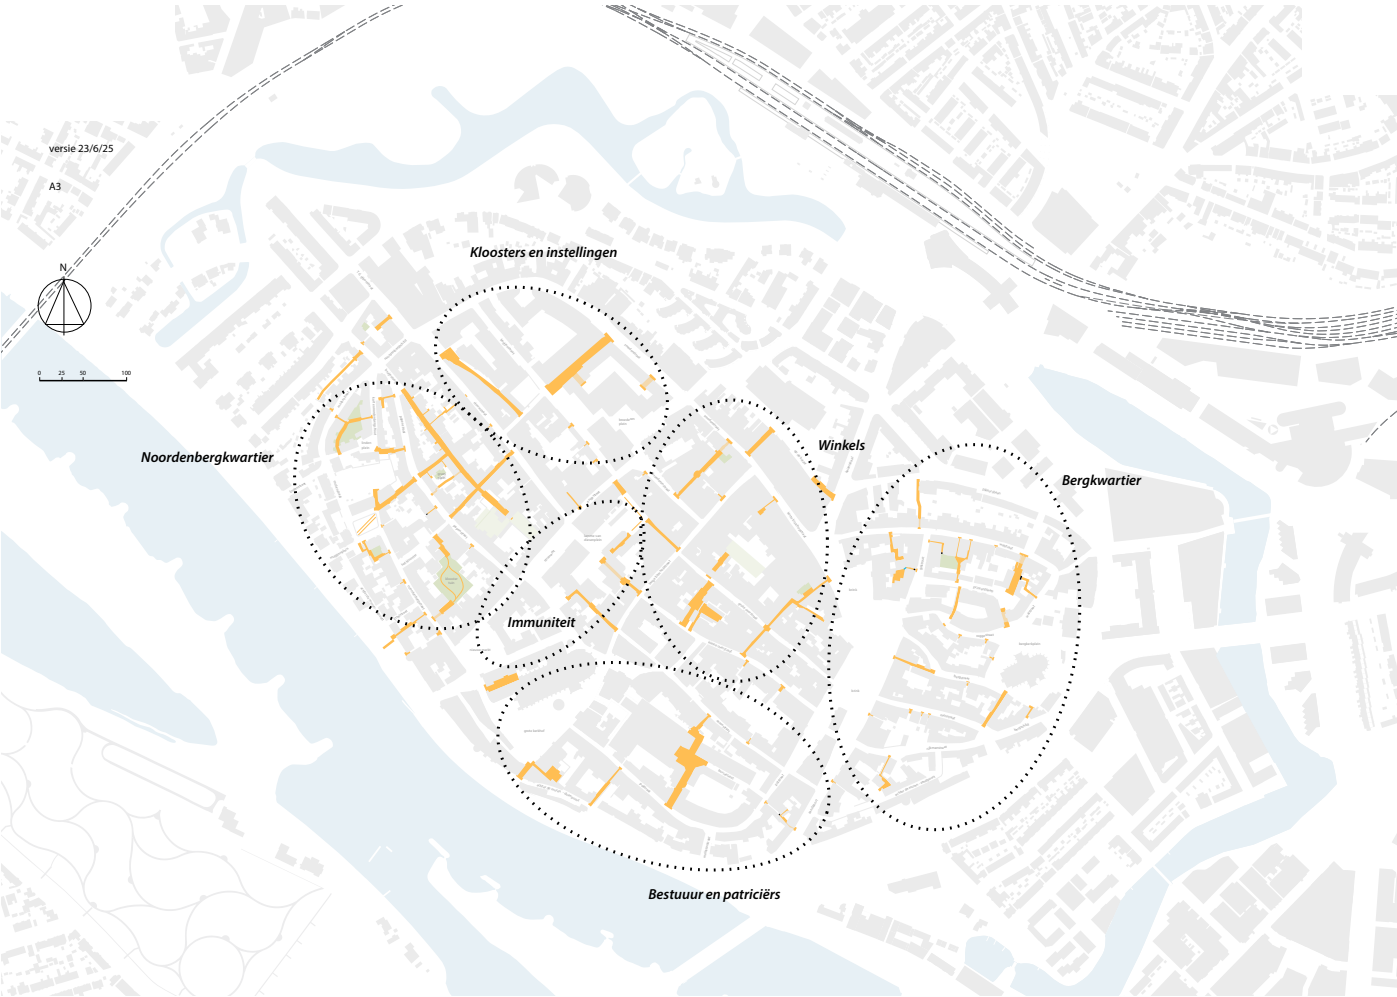
DEELGEBIEDEN / KWARTIEREN

Deze kaart verdeelt de binnenstad in verschillende sferen of kwartieren, en leidt tot een andere onderverdeling dan hiernaast getoond. Bron: de Cultuurhistorische Analyse van bureau SteenhuisMeurs. Hierin worden zes gebieden onderscheiden, die teruggrijpen op de historische situatie vanaf omstreeks 1300 tot 1900. Met de klok mee: 1) ‘Kloosters en Instellingen’: gebied met oorspronkelijk veel hoven en groen, verbonden door gangen, waarvan helaas weinig over zijn (door bombardementen WOII). 2) ‘Bestuurskwartier’: stevige bouwblokken, statige panden, diepe percelen, grotere korrel en weinig stegen. 3) ‘Bergkwartier’: verfijnd gebied, gekromde straten, kleine doorsteekjes en fraaie hoogteverschillen. 4) ‘Winkelgebied’: brede straten, individuele panden, kleurrijke

gevels en puien, met Spijkerboorsteeg als verbindende lijn tussen de blokken door. 5) ‘Noordenbergkwartier’: een voormalige volksbuurt; kleinschalig, bochtige straatjes, kleinere panden, buurtpleintjes en tuinen. En 6) ‘Immunitet’: ooit een ommuurd gebied, een religieuze vrijstaat, met het stenen huis, enkele pleinen, karakteristieke gebouwen en de passage. Nog altijd beleefbaar als een enclave in de stad. De stegen voegen zich binnen deze opzet, al is het geen blauwdruk voor de categorisering van de stegen. Elke steeg zit uiteindelijk anders in elkaar, reageert specifiek op zijn directe omgeving en functies.

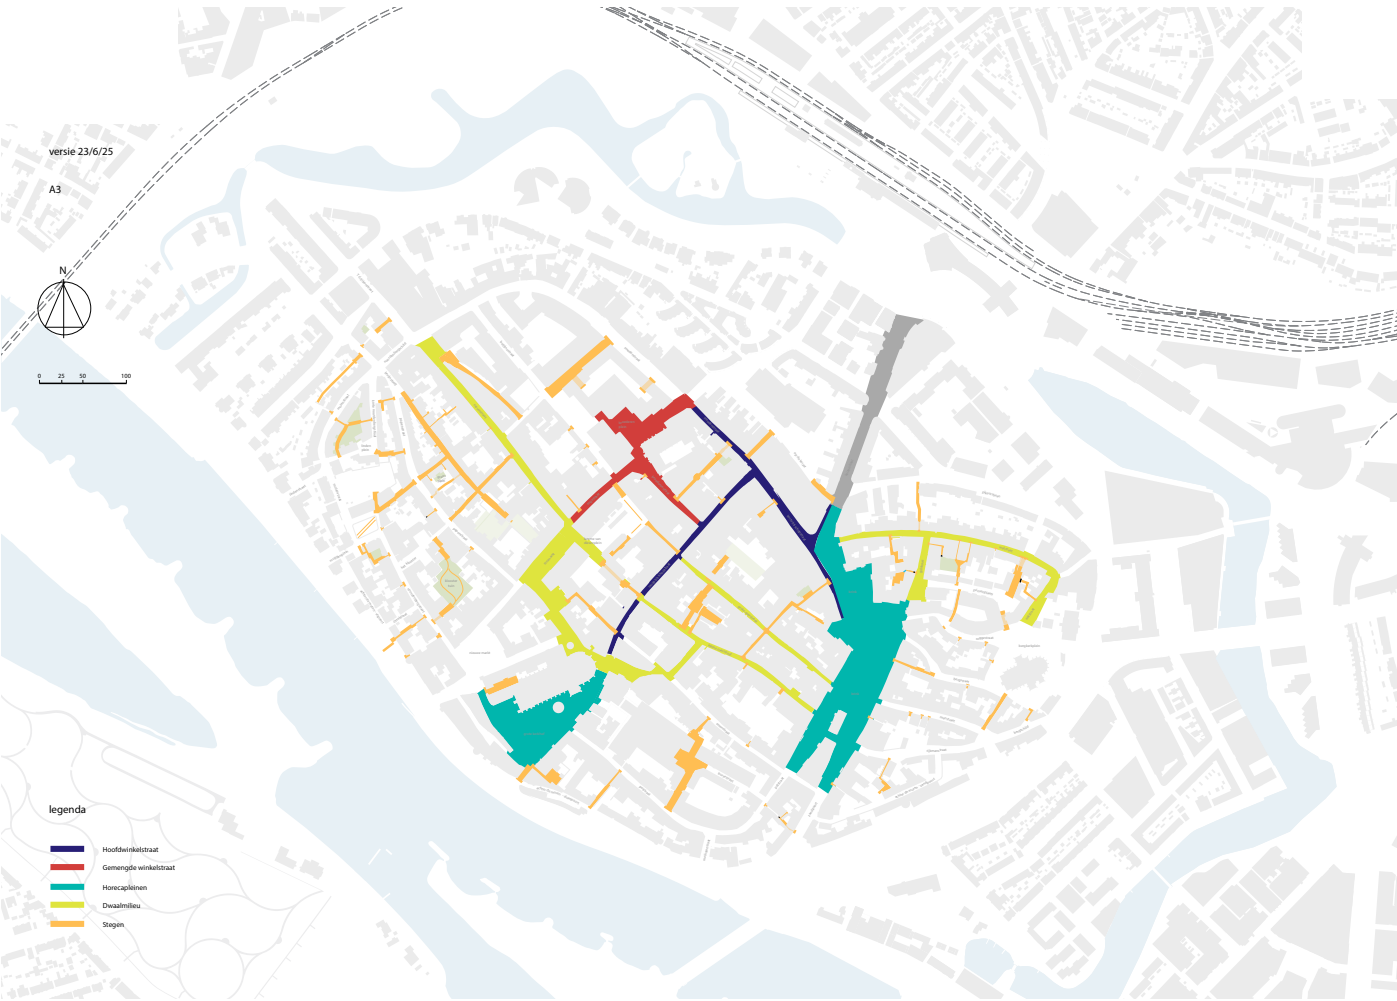
KERNWINKELGEBIED / STRAATTYPOLOGIEEN

Deze kaart is gebaseerd op de Binnenstadvisie en toont het Kernwinkelgebied met naast een aanloopstraat (grijs) de volgende straattypen: hoofdwinkelstraten, gemengde winkelstraten, horecapleinen en kleinere straatjes binnen het ‘dwaalmilieu’. Te zien is hoe de stegen en gangen zich tot het kernwinkelgebied verhouden. Opvallend is dat meerdere stegen, in potentie dwaalstraten, niet tot het

dwaalmilieu worden gerekend. Met name de stegen tussen de horecapleinen - met uitzondering van de Spijkerboorsteeg - doen niet echt ‘mee’. In het dwaalmilieu zijn enkele lange lijnen te ontwaren (Nieuwstraat, Kleine/Grote Poot, Walstraat); zij liggen parallel aan de IJssel. Wat mist zijn lange dwaalstructuren haaks op de IJssel.

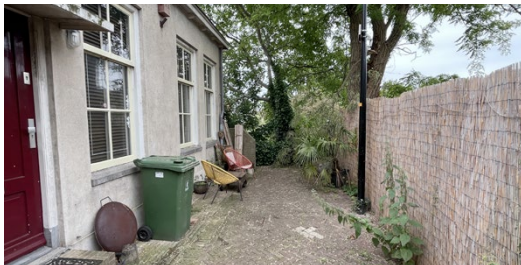
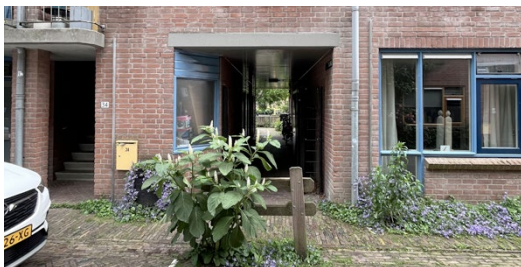
Stenenwal - Molengang - Lindenplein

Tussen de hoger gelegen Stenenwal en de Molenstraat was van oudsher een doorgang; een trap. Die verbinding is op enig moment ongedaan gemaakt, waardoor de Stenenwal nu doodloopt. Op de kadastrale kaart is die verbinding nog altijd zichtbaar. Hij ligt vrijwel direct recht tegenover de Molengang.

Heropen de verbinding tussen Stenenwal en Molenstraat. Maak een trap vergelijkbaar met die bij de Bergkerk. Markeer de kop, vergroen de gang en maak duidelijk dat er een wandelroute bestaat tussen de Stadspoort en het Lindenplein.

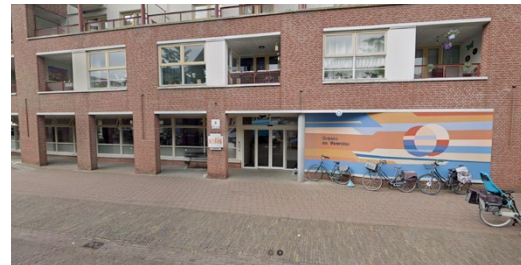
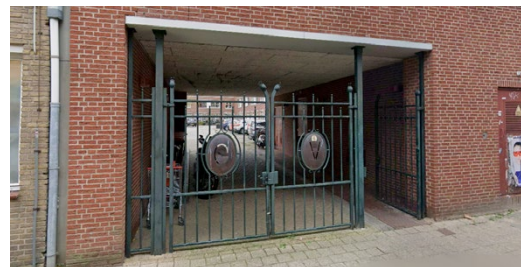
Smedenstraat - 'zorgtuin' - Bagijnenstraat

Vergeleken met de historische situatie (instellingen met groene hoven) vormt het huidige zorgcomplex een tamelijk gesloten bastion. Hoewel er een binnenterrein is, is deze niet openbaar toegankelijk en alleen (voor auto's) via de west- en zuidzijde bereikbaar. Wandelend vanaf de Singel is dit een weinig attractieve entree.

Maak van de huidige entree een inpandige, semi-openbare, doorgang. Transformeer het huidige parkeerterrein naar een healing garden, waar mensen elkaar kunnen ontmoeten. Plaats aan beide zijden een nieuw hek. Hiermee ontstaat een groene route tussen Binnensingel en Nieuwstraat.

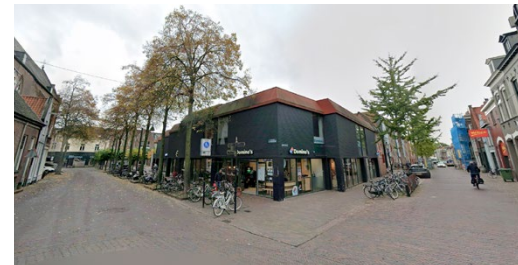
Smedenstraat - Spinhuissteeg - Bagijnenstraat

Het Broederenplein bestaat uit een ensemble van naoorlogse panden met Dirk Supermarkt daar middenin. Achter dit pand ligt een parkeerterrein. Vroeger liep hier de (gekromde) Spinhuissteeg. De openbare ruimte is overgedimensioneerd. Het gebied gaat herontwikkeld worden. Doel is om levendigheid en kleinschaligheid terug te winnen.

Er is een kans om met deze ontwikkeling niet alleen de juiste korrel terug te krijgen, maar ook de doorwaadbaarheid van het gebied te vergroten. Dat kan door het tracé van de oude Spinhuissteeg op te pakken en deze door een - te realiseren - open bouwblok te leiden; door een binnentuin.

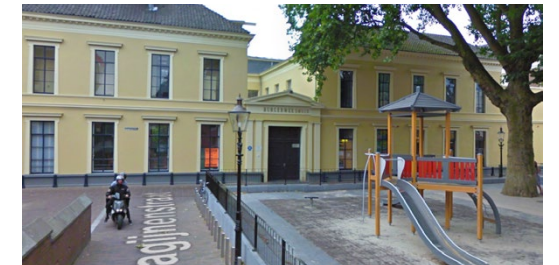
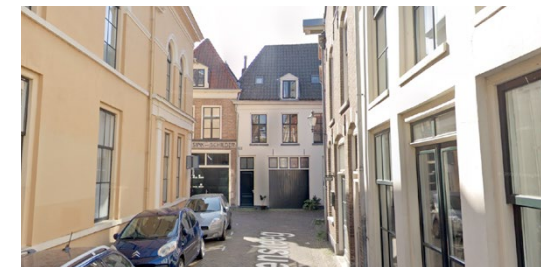
Bagijnenstraat - Burgerweeshuis - Leusensteeg

De Leusensteeg loopt dood op een pand met een garage, dat toegang verschaft tot het achterliggende terrein, dat uitmondt op de binnenplaats van het Burgerweeshuis (poppodium). Aan de zijde van de Bagijnenstraat is de toegangspoort van het Burgerweeshuis vrijwel altijd gesloten. Een verborgen stukje stad.

Om de doorstroming te bevorderen, en om de historische binnenplaats voor een breed publiek toegankelijk te maken, zouden beide poorten geopend moeten worden. Met name de westpoort (garage) vraagt om nader overleg met de eigenaar. Mogelijk kan het hele pand worden aangekocht.

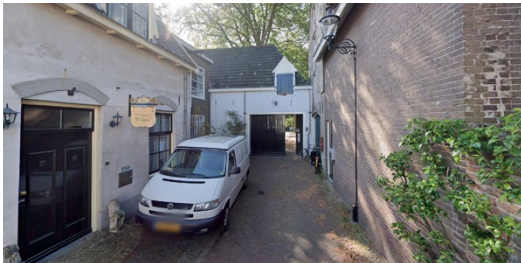
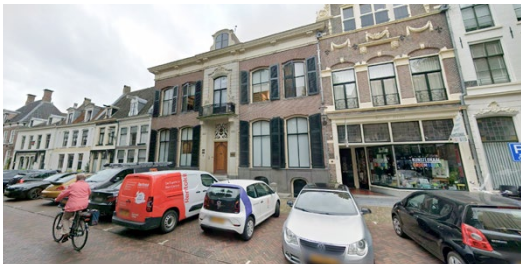
Halvesteeg - 'Strohof' - Stromarkt

Vanuit het noordwesten van de stad voert één van de historische lange lijnen naar de Stromarkt. Echter, in de Halvesteeg loopt de lijn dood, bij een garage en de daaraan gekoppelde binnentuin. Aan de marktzijde is de gevelwand gesloten. Althans, zo lijkt het. Het pand biedt onder meer via het souterrain toegang tot de tuin.

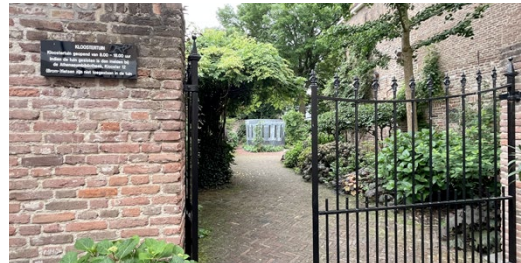
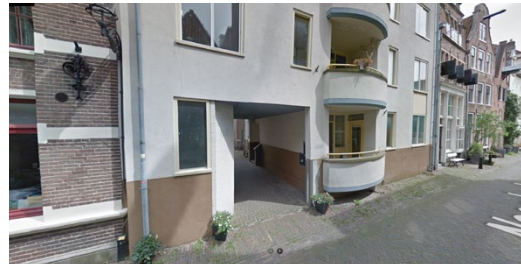
Tibbesteeg - Kloostertuin - Kranensteeg

Tussen Papenstraat en de Noorderbergstraat ligt de Kloostertuin; een oase van rust in de stad. De tuin is toegankelijk via de noordzijde, via Het Klooster. Daar markeert een smeedijzeren hek de entree. Aan de zijde van de Noorderbergstraat is ook een entree, maar van een geheel andere orde; en roept weinig associaties met groen op.

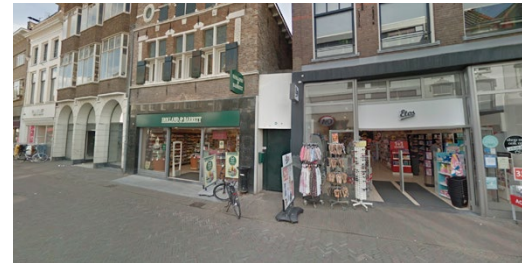
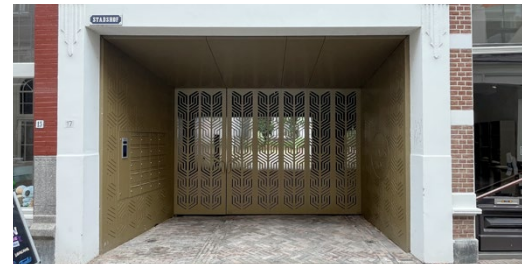
Korte Bisschop - Stadshof - Treurnietgang

Het Stadshof is een project dat in ontwikkeling is. Om het binnenterrein te ontsluiten/ontwikkelen is een pand aan de Grote Overstraat aangekocht, en op maaiveld een doorgang gerealiseerd. Aan de noordzijde van het hof zit een poortje; vermoedelijk prive. De Treurnietgang ligt in het verlengde ervan, maar is ervan losgeknipt.

Betrek de Treurnietgang nadrukkelijk bij de ontwikkeling van Stadshof. Realiseer zsm een doorgang door Stadshof; heropen het noordelijke poortje/maak afspraken met de eigenaar. Vergroen de Treurnietgang, maak een hof, met Jordenhof erbij, en zet het thema van het 'gouden' hek door.

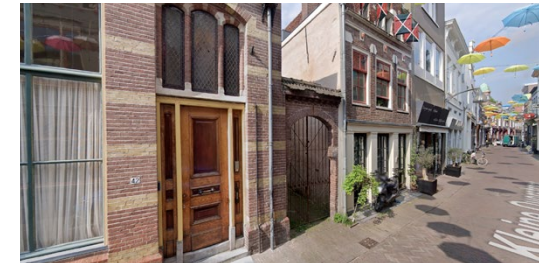
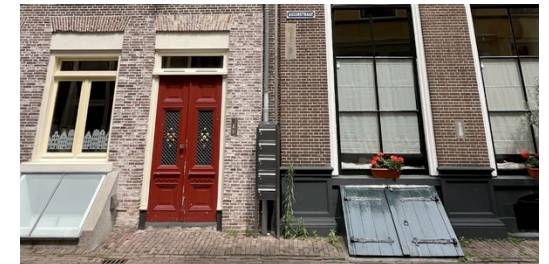
Kleine Overstraat - 'Assenhof' - Bursesteeg

Tussen de Spijkerspoorsteeg en het stadhuis liep vroeger een smal pad tussen de woningen door. Het pad voert langs een binnentuin, dat niet (meer) openbaar toegankelijk is. Aan de noordzijde zit nog een stenen poort met een stalen hek. Aan de zuidzijde resteert enkel nog een smalle dichtgemetselde kier met brievenbussen ervoor.

Hoewel ambitieus, maar zeker niet onmogelijk, zou het heropenen van deze gang / hof een geweldige, unieke route tussen Keizerstraat en stadhuis kunnen opleveren. Heropen de noordelijke poort en onderzoek de mogelijkheid om, evt via recht op overpad, de zuidelijke 'kier' open te maken.

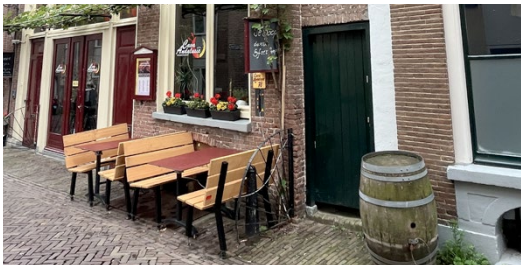
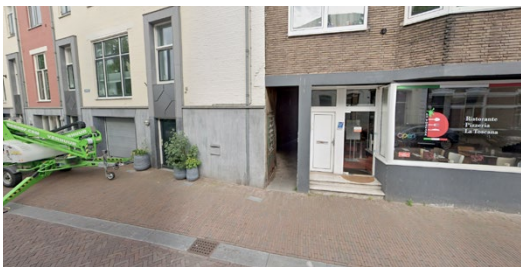
Zandpoort - 'Polsteeg' - Bursestraat

Dit is de minst uitnodigende steeg in Deventer. Dat komt niet eens zo zeer door de donkerte, maar vooral doordat je niet weet waar de gang heen leidt; dat het überhaupt een route is. Alleen bewoners weten dat. Maar het is een historische doorgang. Echter is hij halverwege afgesloten met een hek, en aan de Polstraat zit een dichte deur.

De gang ligt precies tussen de Zandpoort en de Bursestraat / stadhuis. Open het hek halverwege en de deur aan de Polstraat; maak een uitnodigende wandelgang. Markeer beide koppen, plaats verlichting, zorg voor een herkenbare vloer, en betrek kunstenaars bij de herinrichting.

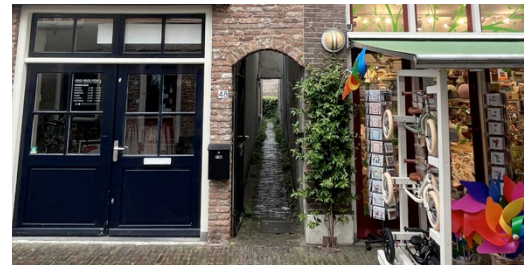
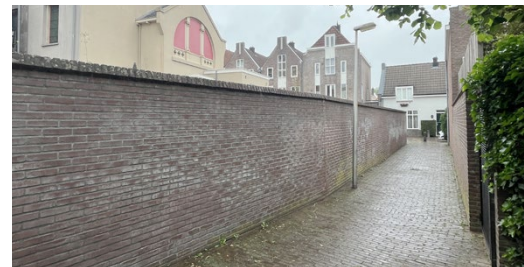
Walstraat - 'Prinsentuin' - Shoshannastraat

Vanaf de Walstraat voeren twee gangen in een Y-structuur naar een gezamenlijke binnentuin, en dan naar de Prinsenplaats. In het verlengde hiervan ligt de Shoshannastraat: een stenige gang langs de synagoge, met muur, die op niet al te fraaie wijze uitkomt op de Roggestraat. De twee gangen hebben samen potentie.

Om in dit deel van de stad een aanvullende route tussen de Geert Grotestraat en de Bergkerk te bieden, is het van belang om deze gangen - en het hofje - duidelijker met elkaar te verbinden en qua inrichtingsniveau sterk te verbeteren. Met name de Shoshannastraat kan radicaal vergroend worden.

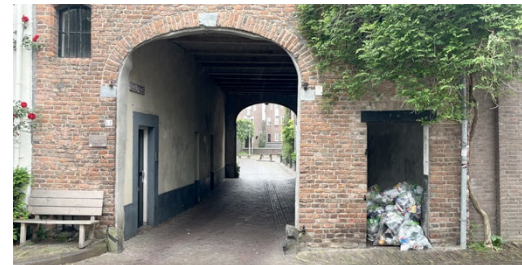
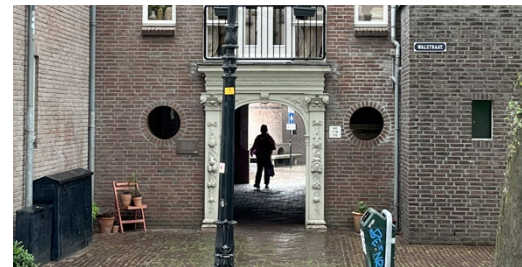
Damstraat - Prinsenplaats - Bergkerk

De huidige onderdoorgangen / overkluizingen rond de Prinsenplaats zijn onderdeel van een route tussen de Pikeursbaan/Verzetslaan en de Roggestraat/Bergkerkplein. Punt is alleen dat de Prinsenplaats e.o. hoofdzakelijk door auto's gebruikt wordt. De verblijfskwaliteit is matig. Het gebied is niet/slecht ingericht voor voetgangers.

Om de dooradering en meer wandelbewegingen in dit gebied te bevorderen, zouden beide poorten en de tussenliggende ruimte aangepakt moeten worden: maak een hof, auto te gast, minimale bestrating (misschien zelf halfverharding), goede verlichting en aantrekkelijke poorten.

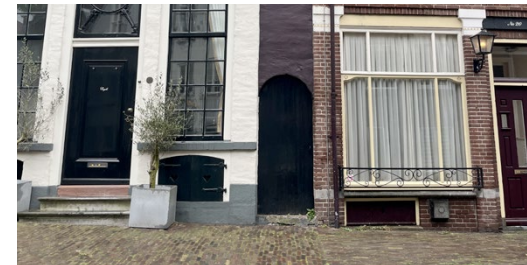
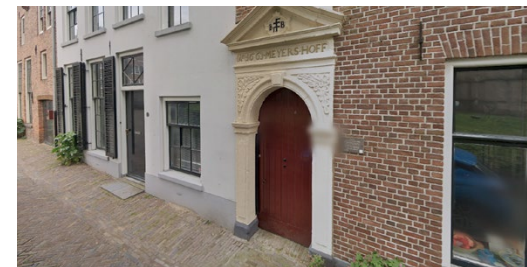
Roggestraat - Meyershof - Bergkerk

In het hoekje tussen Roggestraat en Bergkerkplein ligt het Meyershof. Meerdere panden eromheen behoren toe aan dit historische ensemble. Aan de kerkzijde ligt de oorspronkelijke toegangspoort, welke permanent gesloten is. Aan de noordzijde ontleent een houten deur de toegang. Een prachtige historische plek is hiermee onzichtbaar.

Hoewel niet essentieel voor de dooradering, zou het goed zijn om deze historische plek (overdag) toegankelijk te maken. Al dan niet visueel. Open de deuren en laat mensen genieten van de rust en het groen. Juist de mix van grote en kleine hoven, en het ontsluiten ervan, zorgt voor een 'rijke' stad.

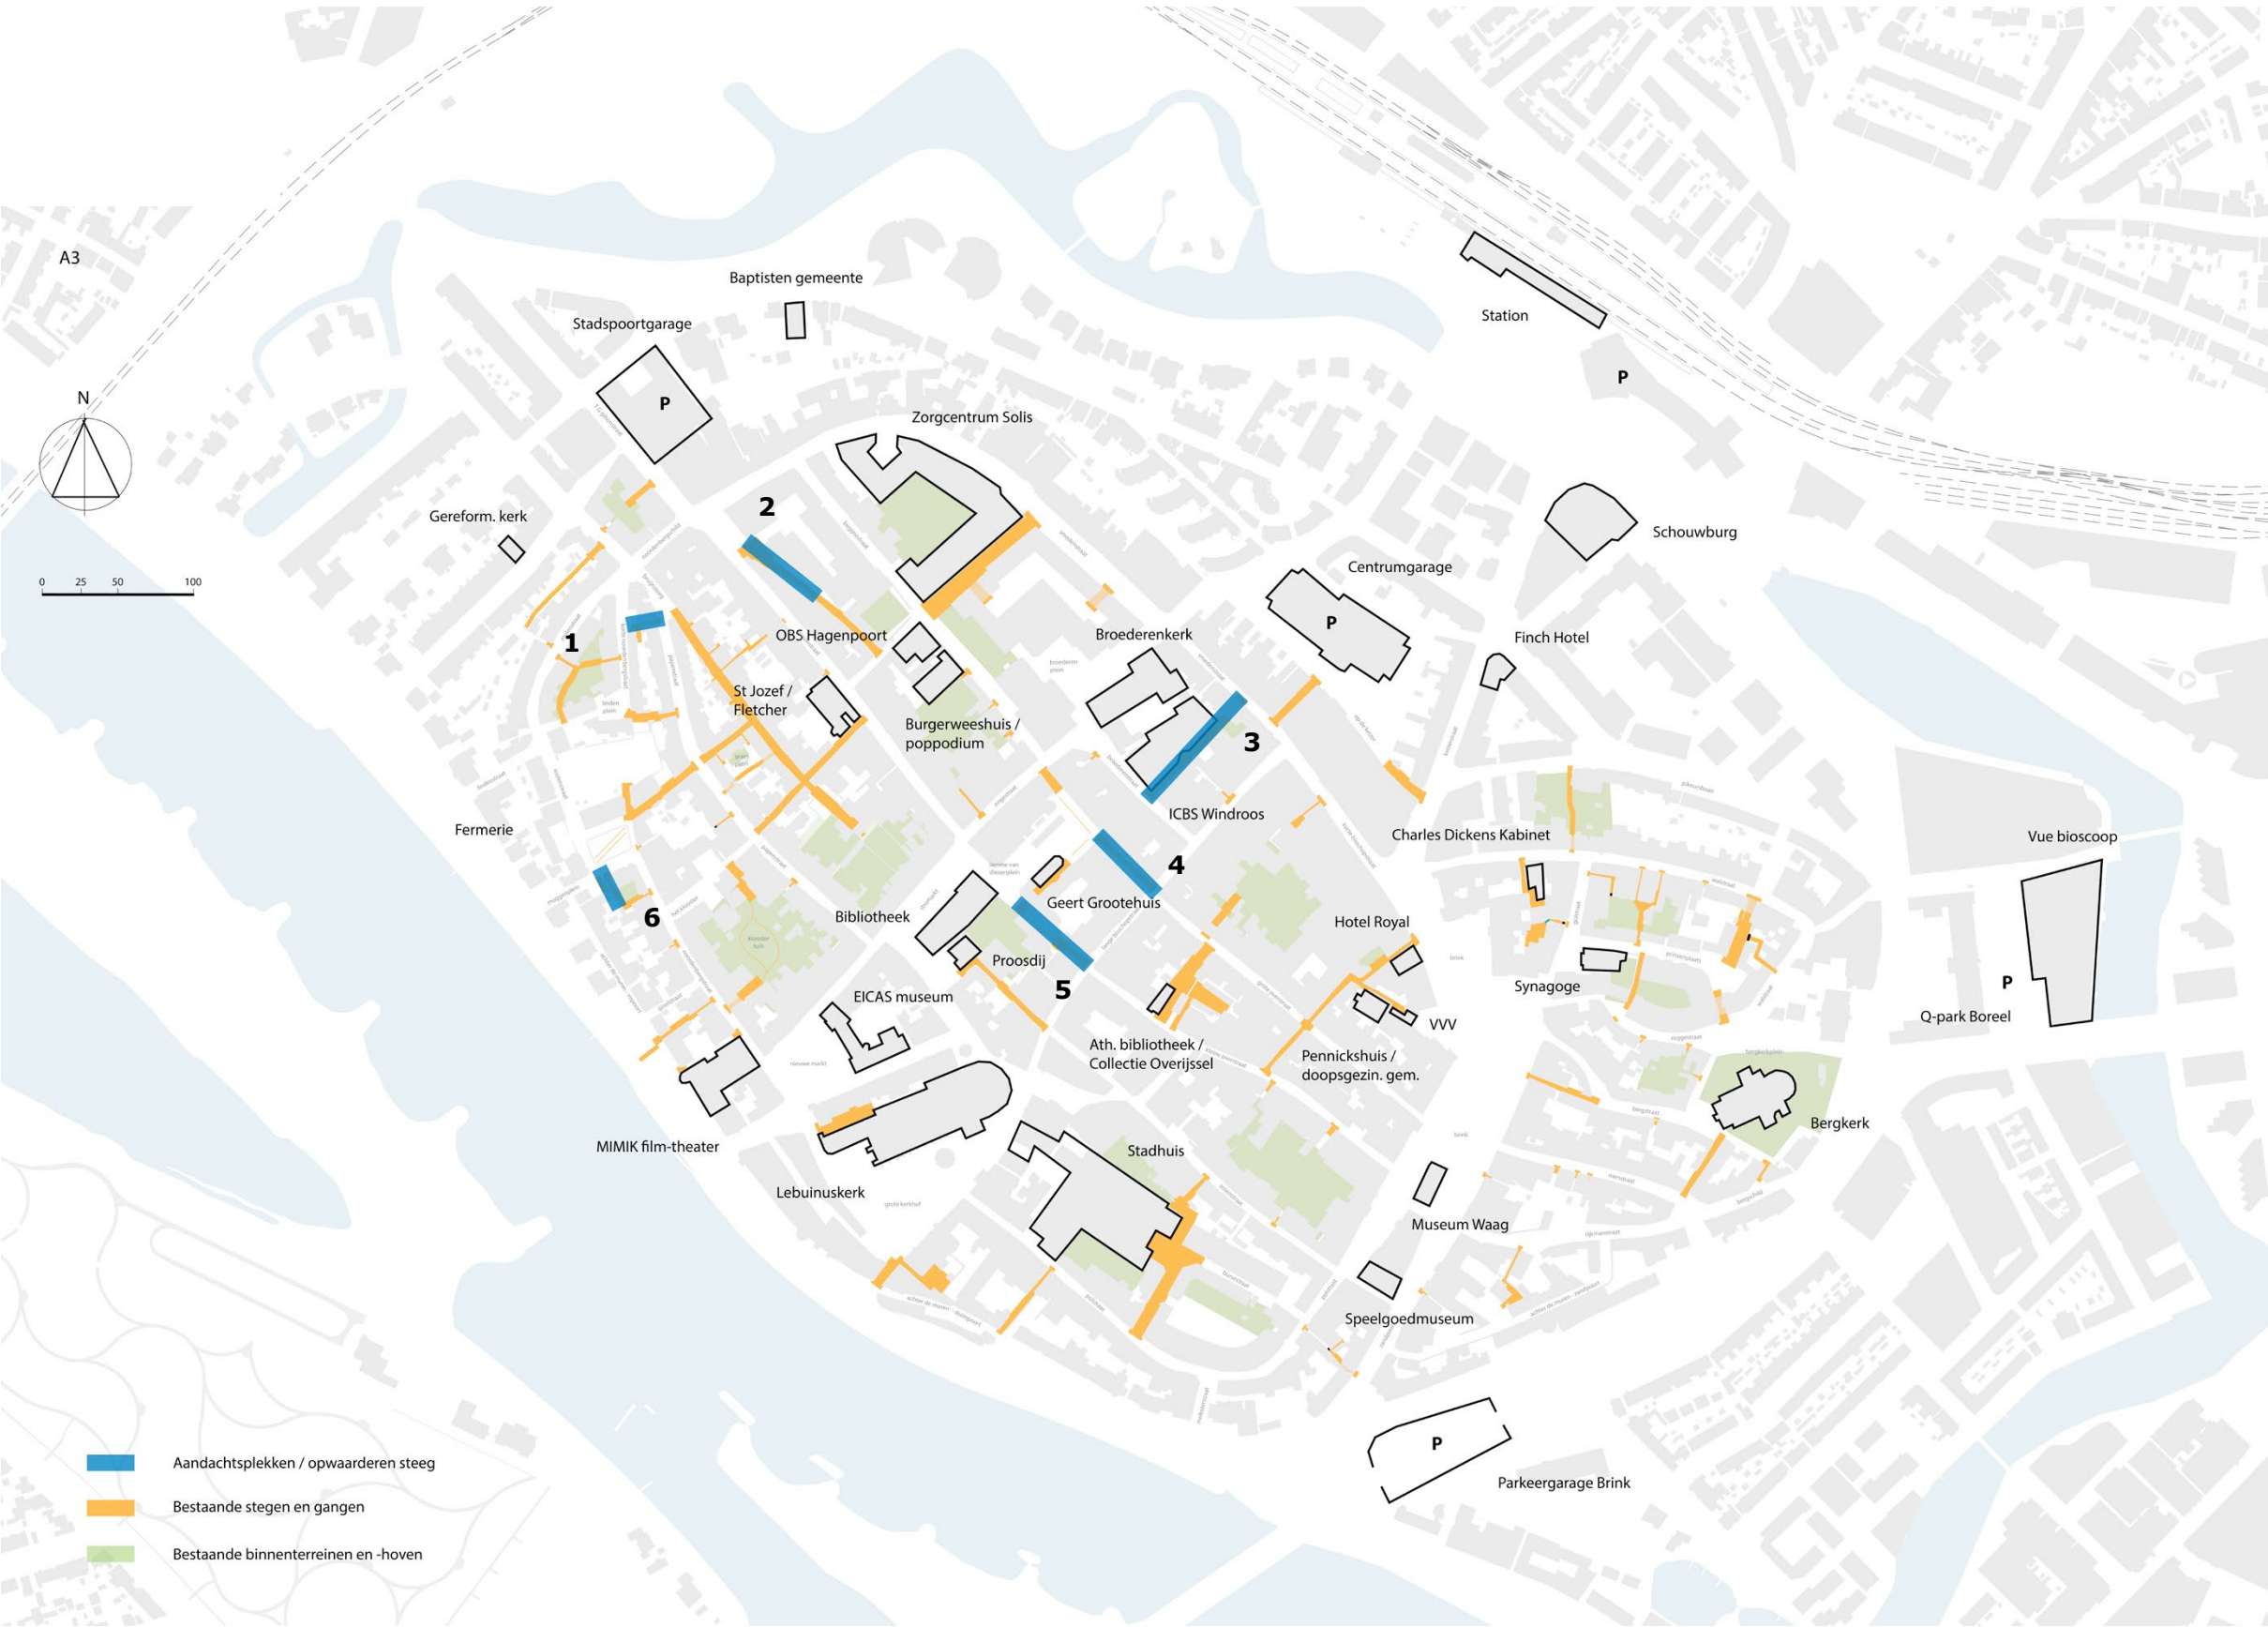
Overzichtskaart: ‘vrijliggende’ stegen die om aandacht vragen

Mede door de directe aanleiding van deze opdracht - aandacht voor de zorgen over de Duivengang - in dit hoofdstuk ook focus op een serie stegen en gangen, die niet direct deel uitmaken van het netwerk van dwaalroutes, maar evenwel aandacht behoeven. Het zijn stegen waarvan het inrichtingsniveau onder de maat is, waardoor verrommeling dreigt, ze hun functie (kunnen) verliezen, met een mogelijk negatief effect op de omgeving.

Er zijn 6 stegen geselecteerd, waarvan het belangrijk is om op korte termijn te starten met een herinrichting. Omwonenden en/of ondernemers spelen hierin een centrale rol. Het gaat om hun directe woon-of werkomgeving. Op de volgende bladzijden worden kaders en denkrichtingen meegegeven, beredeneerd vanuit het grotere geheel, over hoe deze stegen passend kunnen worden heringericht.

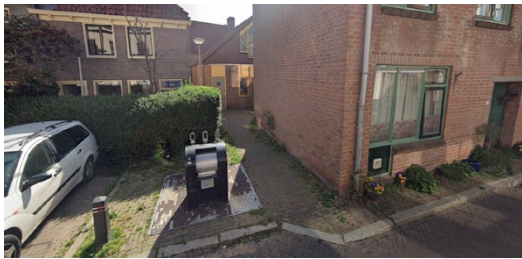
'Papengang'

Korte doorsteek tussen Papenstraat en Korte Noordenbergstraat. Bij de westelijke entree wijkt de bebouwing iets, er staan geparkeerde auto's, een ondergrondse container en er is een blinde zijgevel. Halverwege de gang is een achterpad naar de tuinen. Aan de oostkant is een stenen poort met een bloembak er bovenop.

Maak van de westelijke entree een mooi pocketpark met speelaanleidingen. Verplaats de parkeerplaatsen en de ondergrondse container. Vergroen die ene gevel. Maak van de oostentree een groene poort met behulp van klimgroen. Herstraat de gang en plaats sfeerverlichting.

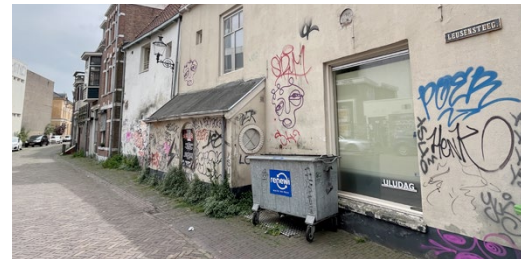
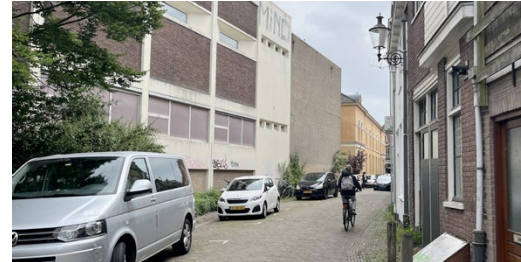
Leusensteeg

Een onbestemd straatje (straat noch steeg) met het oude KPN-gebouw aan de noordzijde / gevelwand. Hier heeft de steeg een opvallend brede maat, meer naar het zuiden wordt het smaller, prettiger. Relatief veel auto's, blinde gevels, graffiti en afval. Kwaliteit van de openbare ruimte matig. KPN-terrein wordt herontwikkeld.

Met de herontwikkeling van het KPN-terrein is er een kans om van de Leusen'sstraat' weer een steeg te maken. Overweeg nieuwbouw en verleg de rooilijn naar de steeg toe, gelijk met het zuidoostelijke deel. Maak een nieuwe gevelwand met entrees en levendige plint. En vergroen.

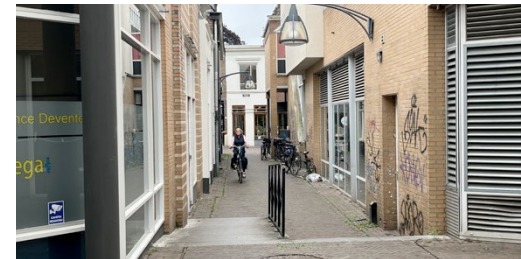
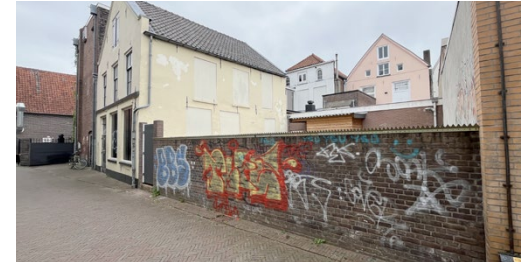
Duivengang

Een tamelijk geïsoleerde (stand alone) steeg. Van de historische panden (wanden) is weinig meer over, met uitzonderlijke van de koppen/entrees. Halverwege een overkapping. Matige kwaliteit gevels en puin. Afgeplakte ramen. Veel graffiti. Aan één zijde zit een basisschool met een plein op het dak. Verder kleinere winkels en bedrijfjes.

Benut de aanwezigheid van de school en trek de school (visueel / functioneel) de steeg in. Maak een 'tweede schoolplein', maak de kindvriendelijkste steeg van Deventer, met ruimte voor bewegen en spelen; overweeg een klimmuur, sprintbaan etc. Bouw woningen boven winkels; verdicht, mix.

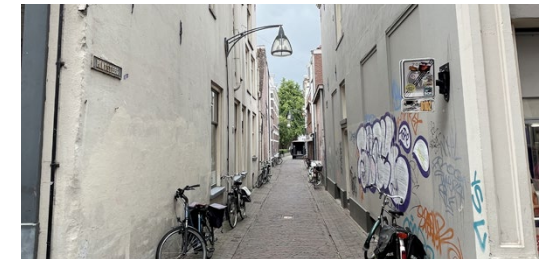
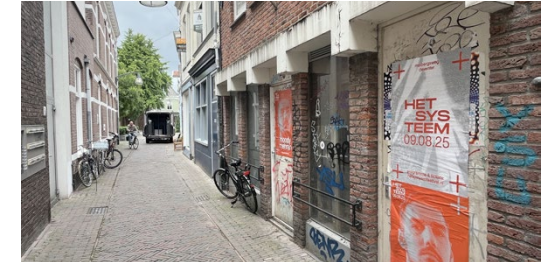
Pontsteeg

Dit was ooit een doorgaande, aan twee zijden bebouwde steeg. Door het tussengelegen Lamme van Diesenplein is het in twee stukken opgedeeld. Ondanks de drukke omliggende straten is er weinig activiteit. Met name het zuidoostelijke deel baart zorgen: blinde gevels, graffiti, hier en daar leegstand, fietsparkeren. Weinig eigenaarschap.

Onderzoek met de winkeliers en pandeigenaren of de dichtgemetselde ramen in de zijgevels heropend kunnen worden. Dit betekent meer licht en ogen in de steeg. Knap ook de gevels en puin op. Met een nieuwe looper in de bestrating kunnen beide steegdelen met elkaar verbonden worden.

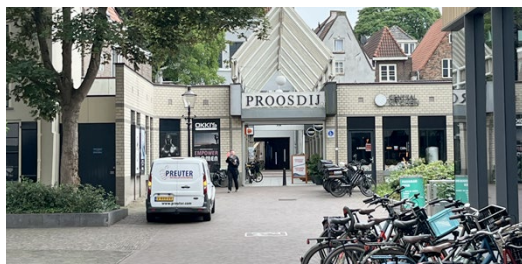
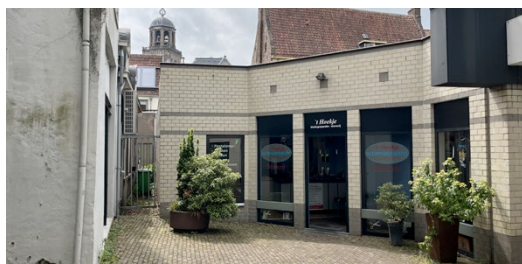
Proosdijpassage

Overdekte 'koopgoot' tussen Lamme van Diesenplein en Kleine Overstraat. Tamelijk gedateerd, zowel typologisch als fysiek; weinig allure, ondanks recente opknappbeurt, ook van de doorgang bij Kleine Overstraat. Tussen die doorgang en de passage bevindt zich nog een tussenpleintje.

Maak een nieuwe steeg. Verwijder de overkapping en transformeer de winkelpandjes tot twee nieuwe woongebouwen, met werkruimtes, ateliers en horeca in de plinten, gericht op de steeg. Verbind de steeg en de sfeer met het Lamme van Diesenplein, de bieb en het omliggende groen.

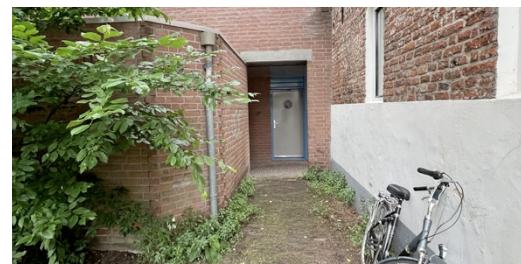
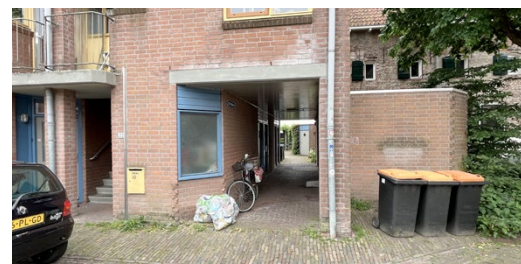
Vijgenboomgang

Pal aan het Muggenplein zit een ingang naar een binnenterrein van huurwoningen. Op zich een charmant plekje, beheerd door bewoners, maar vanaf het plein weinig uitnodigend: verweerde gevel, slecht verlicht, afvalbakken, fietsen. Er zit een tweede toegang achter het muurtje/berging, maar wordt amper gebruikt; zie het onkruid.

Zet die zijingang dicht, plaats de berging naar achteren en vergroen het (nu vergrote) plaatsje. Er staat al een grote boom. Verbeter de ingang van de steeg aan het Muggenplein. Maak een looper in de bestrating (van plein naar tuin), vergroen de kop met klimop en hang verlichting op.

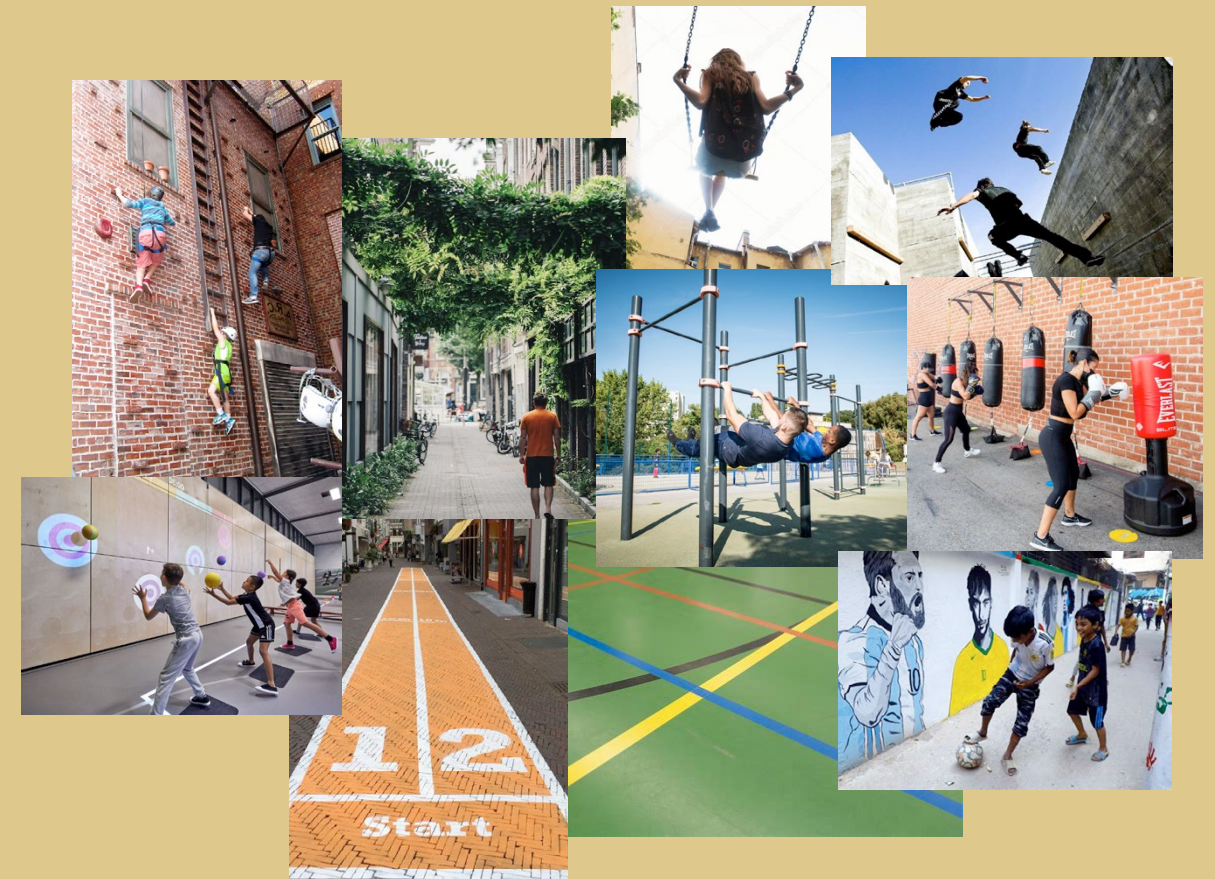
## Sfeerbeeld / collage

Omdat de Duivengang is een op zichzelf staande steeg is met weinig ruimtelijke kwaliteit, is het belangrijk, om een verbetering te bewerkstelligen / een ontwikkeling aan te jagen, dat er nieuwe kwaliteiten worden toegevoegd. Dat betekent dat van de Duivengang een bijzondere plek - een 'special' - kan worden gemaakt. En dat de relatie met de school moet worden versterkt; zowel qua functie als inrichting. Dit biedt ook kansen voor het beheer en onderhoud.

Maak, om te beginnen, het interieur van de school zichtbaarder, naar de steeg toe. Benut daarvoor bestaande vensters of maak nieuwe vensters. Richt vervolgens de Duivengang in als een tweede pleinruimte, met de gevelwand van de school als verbindende schakel tussen steeg en het schoolplein op het dak.

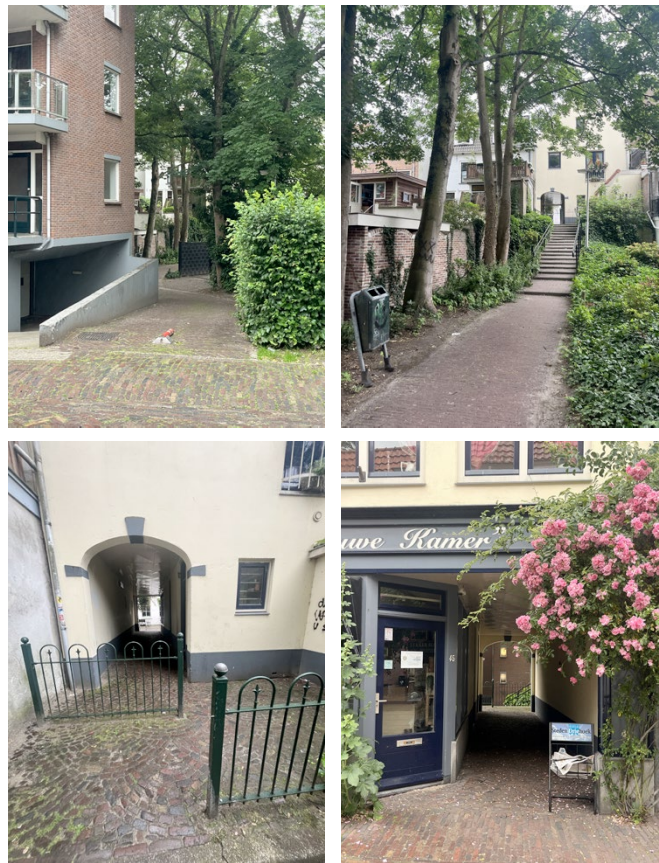
‘Pikeursteeg’

- verrassende gang door het groen
- vanaf noordzijde helling naar beneden
- bij walstraat weer omhoog, met trap
- door in pandige gang naar de straat

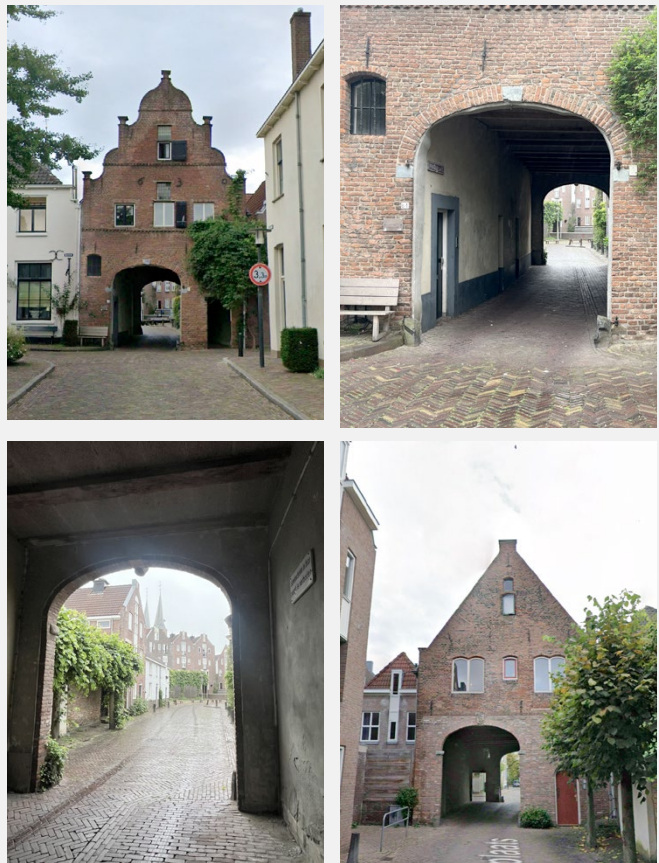
Prinsenpoort

- brede doorgang (auto) door historisch gebouw
- verbindt Prinsenplaats met Damstraat
- hoofdboort en zijpoortje
- achterzijde 1 poort en rood deurtje

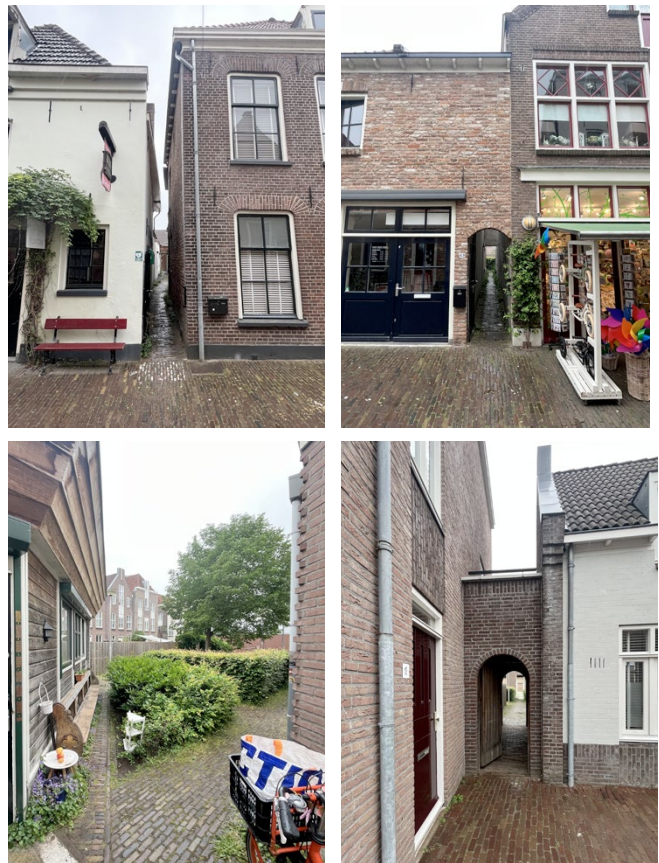
‘Walsteeg’

- 2 smalle stegen, bewoond, afsluitbaar (hekken)
- stegen komen samen in hofje met speelplek
- aan zuidzijde 1 poort naar Prinsenplaats
- aan straatzijde is de deur niet te openen

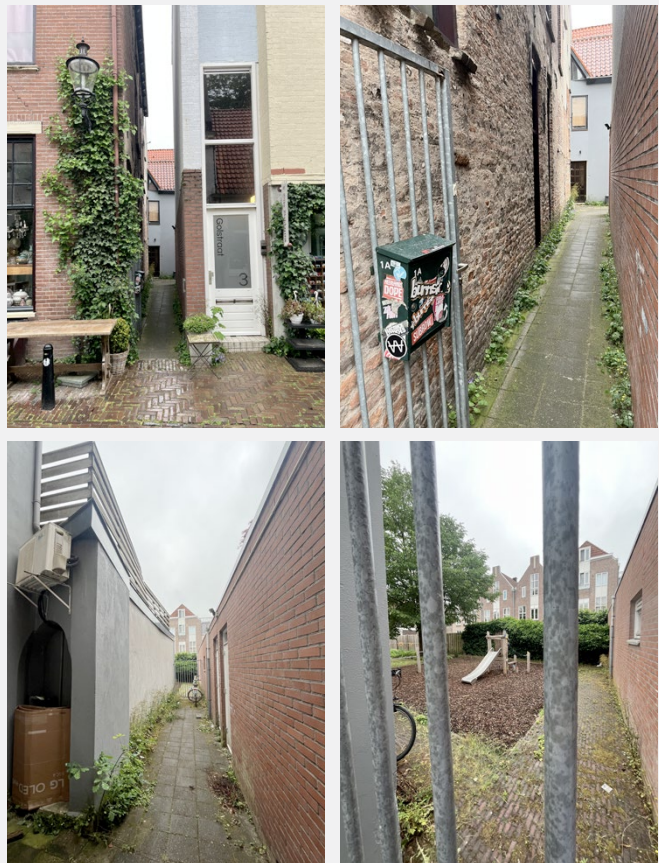
‘Golsteeg’

- smalle steeg tussen oud pand en nieuw blok
- groene kop en verlicht, met hek
- toegang tot 1 woning en achterom
- steeg gaat de hoek om, eindigt met hek (hof)

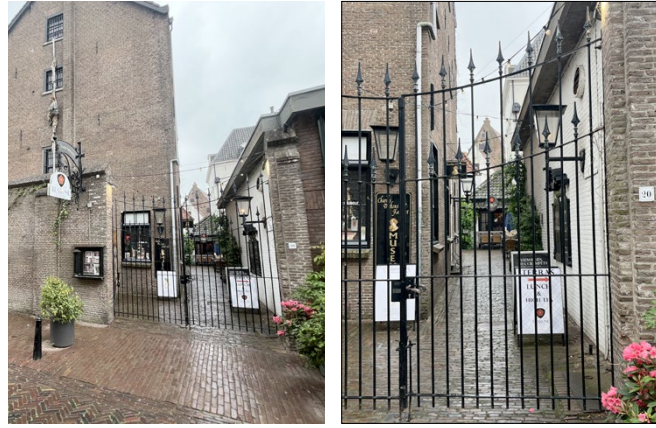
## ‘Dickenssteeg’

- ommuurde plaats met hek rond historisch gebouw
- in gebouw: Charles Dickens Kabinet
- hek biedt zich op achterliggende ruimte
- toegang afhankelijk van openingstijden

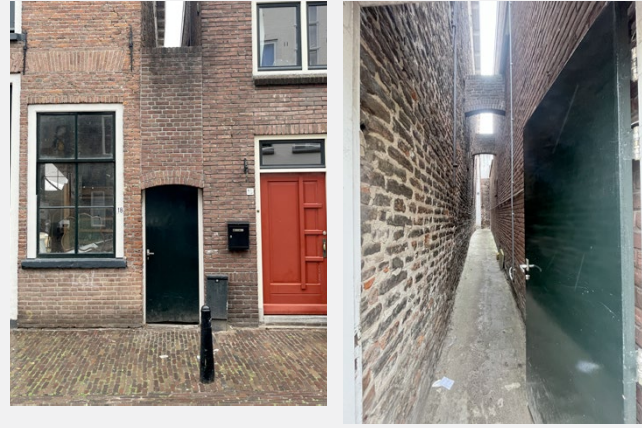
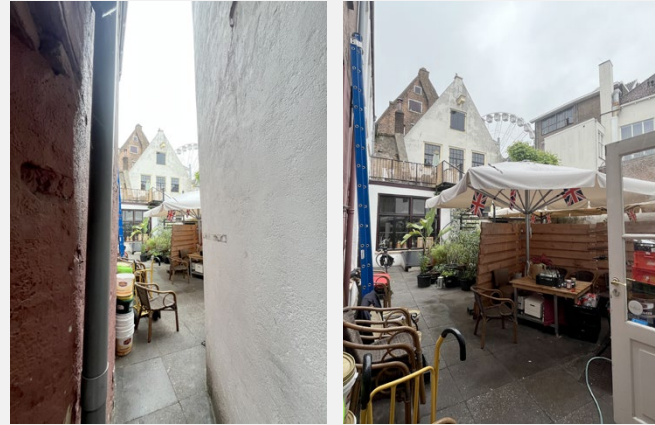
## achterom Golstraat

- dichtgemetselde (nooduit)gang met poortje
- smalle steeg, gevels en steunbogen
- betonnen vloer (?), sporen van karren
- aan eind hoek om, naar terras (De Bisschop)

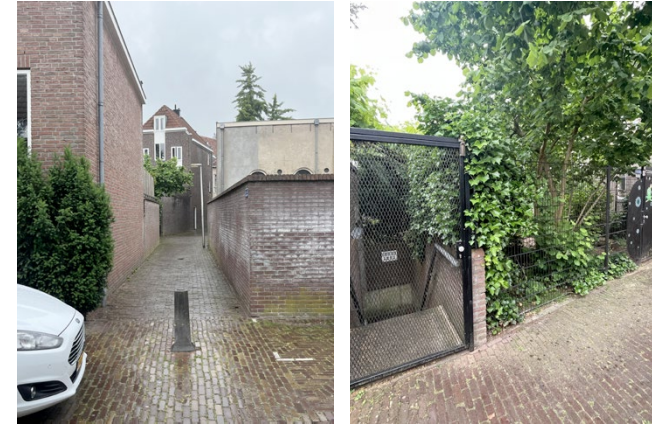
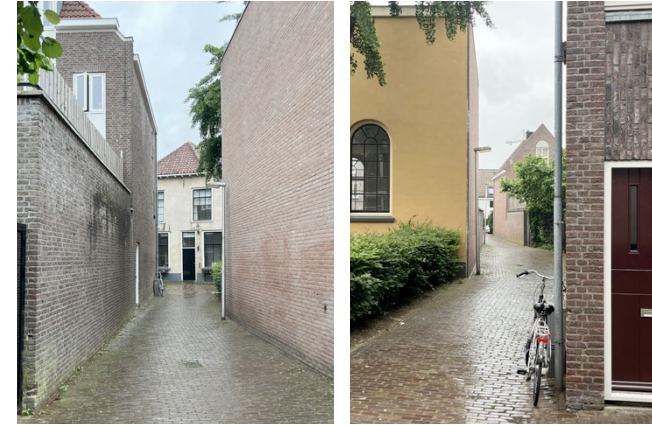
## Shoshannastraat(je)

- doorgang langs ommuurde synagoge
- geknikte steeg, blinde muren, stenig
- halverwege tuinen met bergingen via trappen
- zijde Roggestraat is een plantsoentje

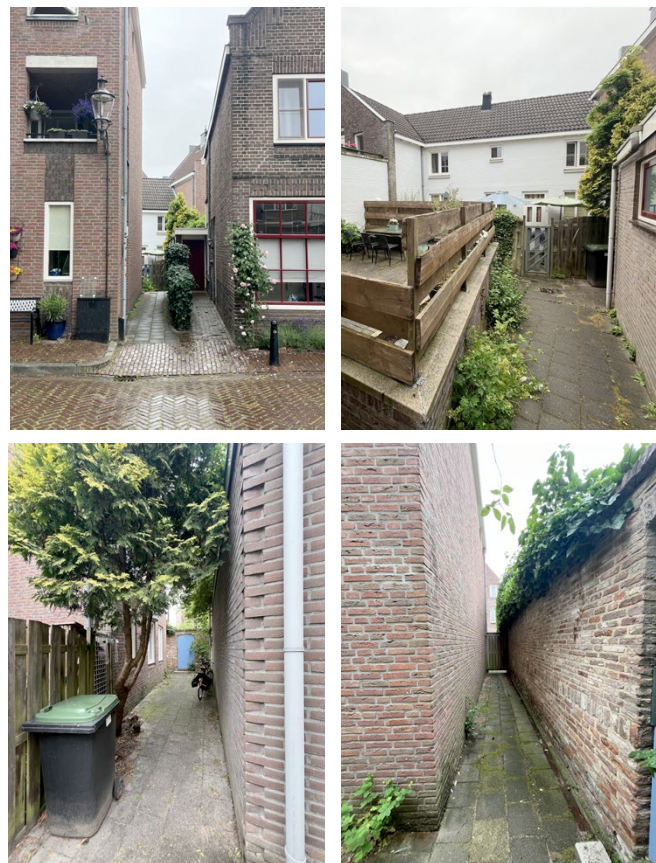
## ‘Walsteeg oost’

- doorsteek tussen twee woningen
- gedeelde opritconstructie
- steeg voert naar binnentuintje met achterommen
- loopt dood, hek verhindert entree Bergplaats

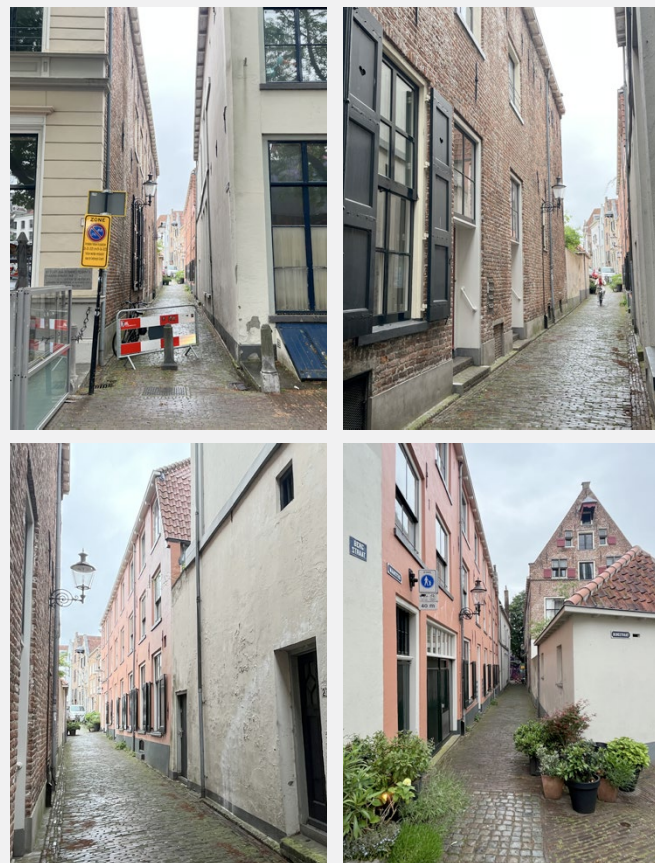
## Maansteeg

- doorsteek tussen Brink en Bergstraat (luw)
- rechte steeg, doorzicht naar achteren
- goede staat van panden en gevels in steeg
- zijde Bergstraat gemarkeerd met groen (potten)

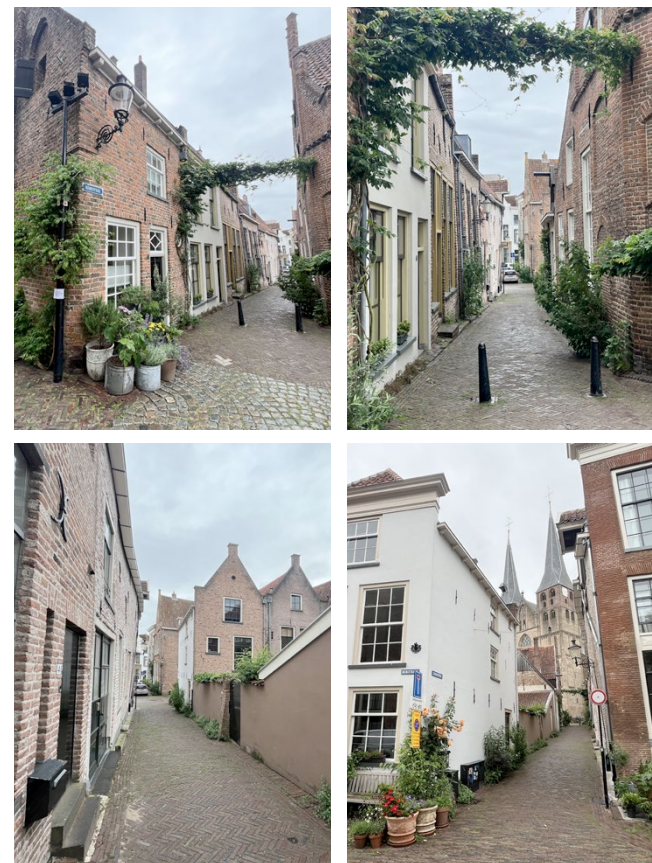
## Kerksteeg

- verzorgd hoekpand / kop zijde Bergkerkplein
- groene slinger werkt als poort
- hoogteverschil goed merkbaar
- verzorgde panden, en ook goede andere kop
