# DEVENTER GANGEN & STEGEN

inventarisatie  
analyses  
toolbox  
visie

jan 2026

**FREE  
LAND  
SCHAP**

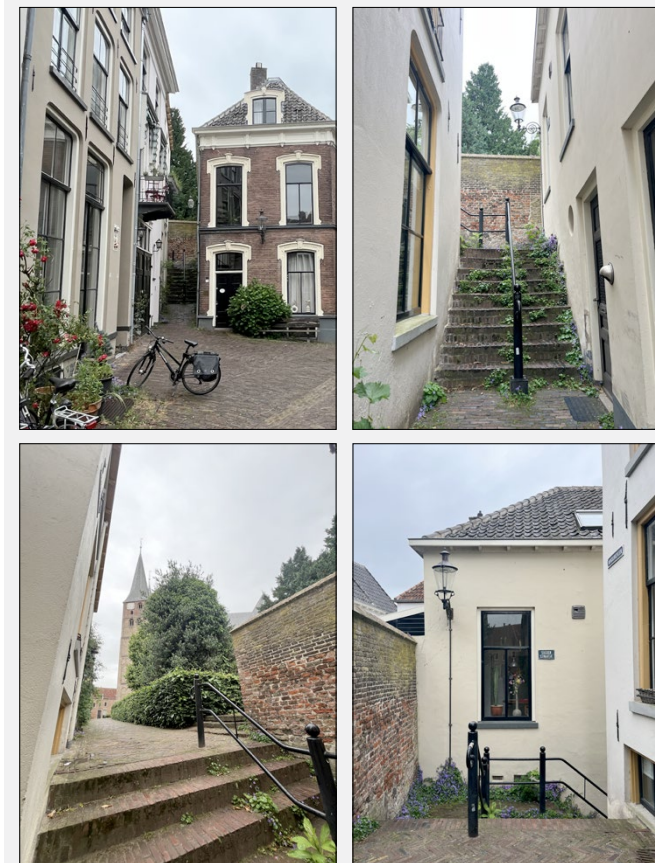
## Sassenstraatje

- straatje / steeg als trap
- ingang zijde Bergschild als klein pleintje
- trap in twee delen naar Bergkerkplein
- intiem, historisch, wel veel onkruid

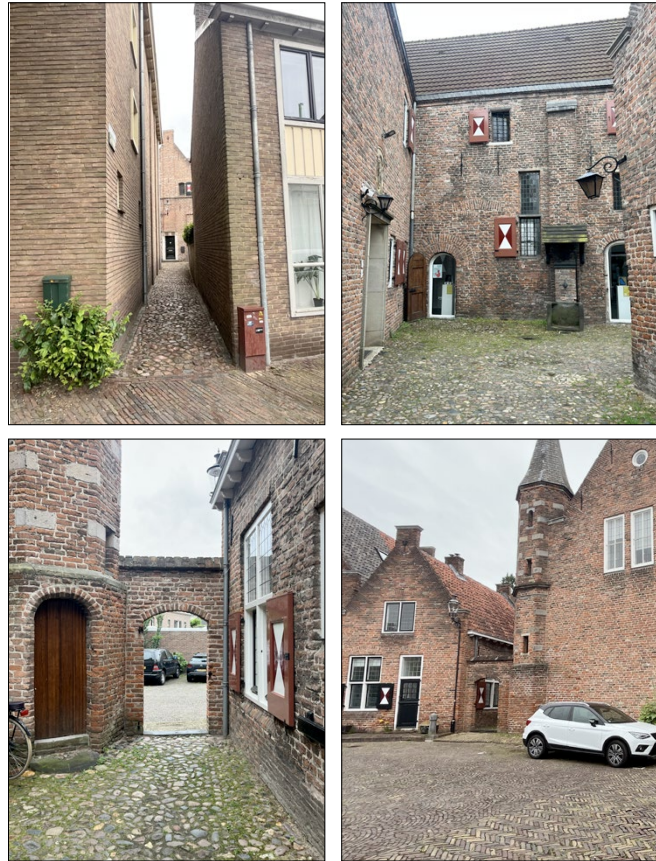
## Muntengang

- weinig zeggende entree Rijkmanstraat
- opvallende keienvloer, zicht op historisch pand
- klein pleintje met fraai gebouwensemble
- uitmondend in nietszeggend parkeerterrein

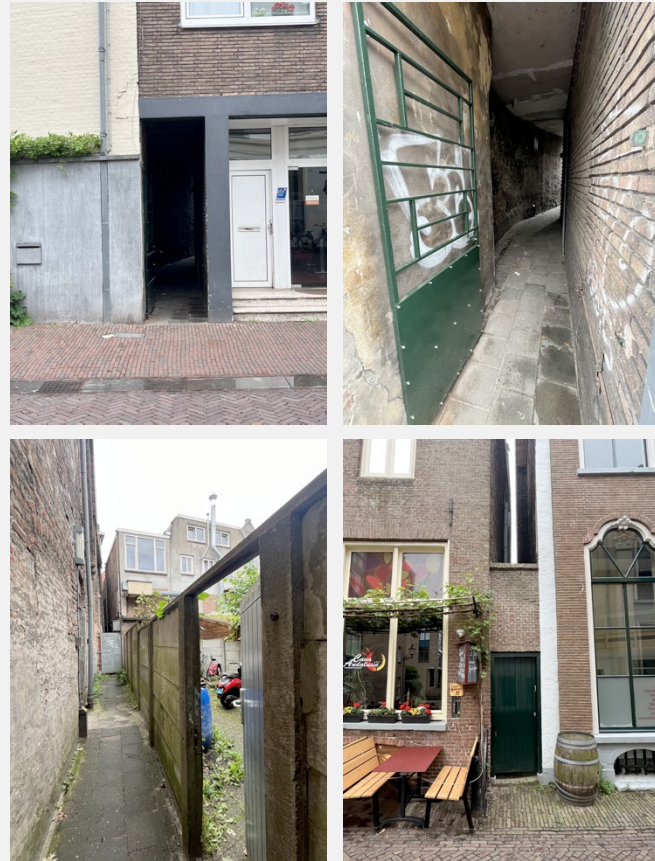
## ‘Zandpoortgang’

- inpandige doorgang, niet-uitnodigende entree
- eerste deel donker en door bocht geen zicht
- open gang met tuinen, loopt halweg dood (hek)
- aan zijde Polstraat poort (dicht)

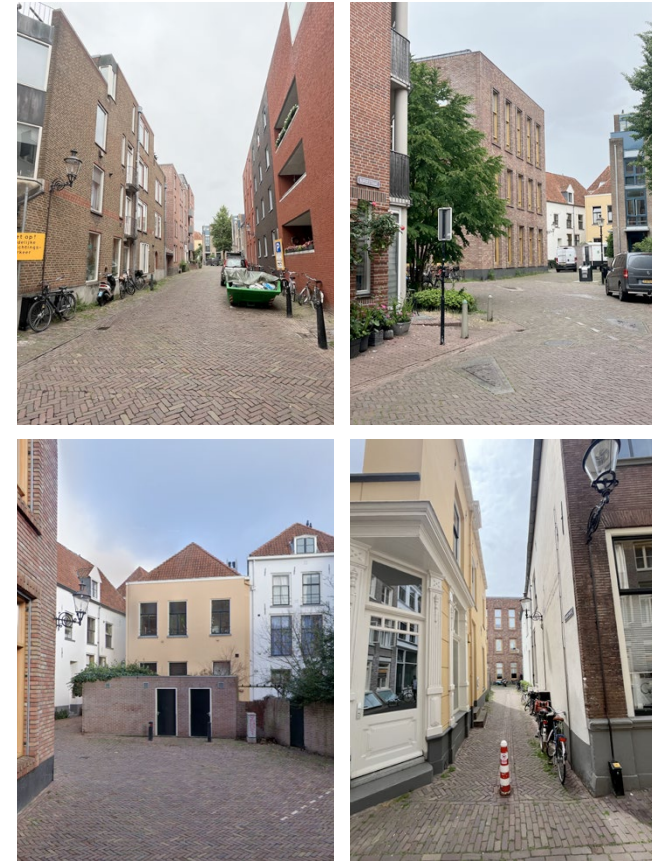
## Bursestraat (vml steeg)

- (zeer) brede toegang zijde Polstraat
- halverwege pleinruimte met toegang stadhuis
- in bestrating markering, verder veel auto's
- zijde Assenstraat behouden, zicht op nieuwbouw

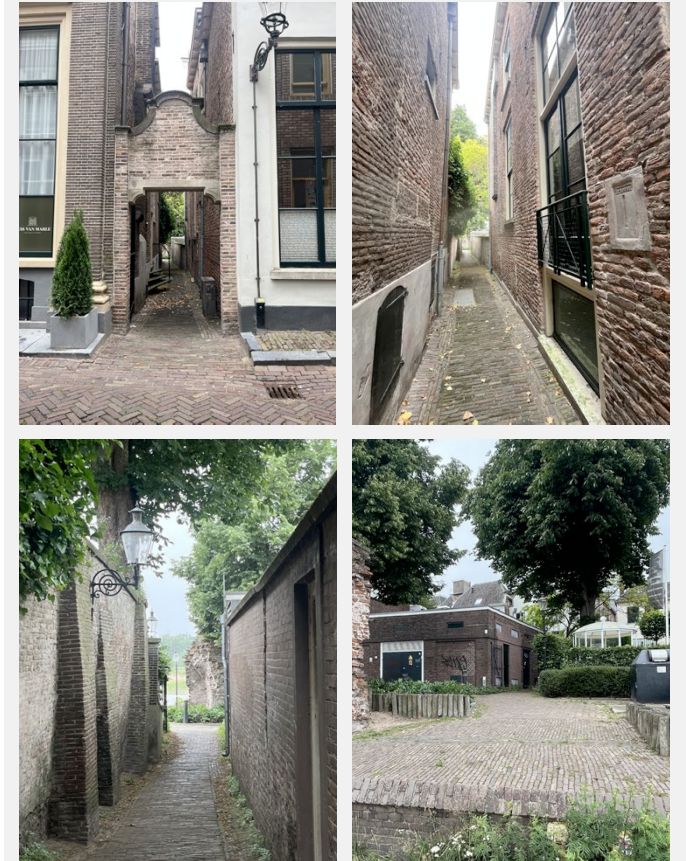
## Maanhuissteeg

- markante poort met gietijzeren hek (open)
- mooi doorzicht naar achteren, loopt af (helling)
- fraaie gevels en tuinmuren met bouwsporen
- entree IJsselzijde rommelig en onbeduidend

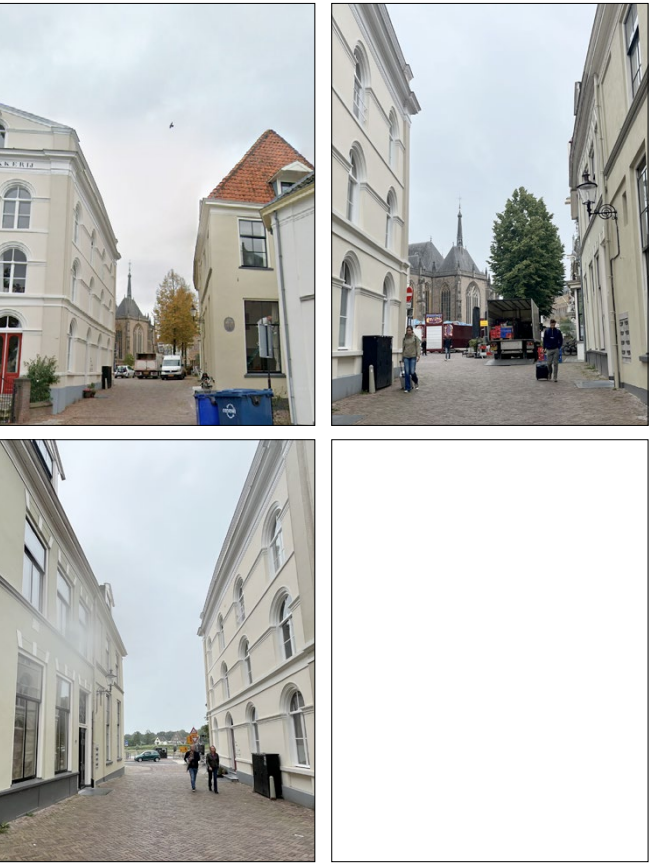
Duimpoort (vml steeg)

- brede poort/venster op Grote kerk (hof)
- dominante creme kleuren, typische architectuur
- oorspronkelijke steeg (gevellijn) onzichtbaar
- tamelijk stenige vlakte, weinig verblijfskwaliteit

- venster / doorkijk op Grote kerk (hof)

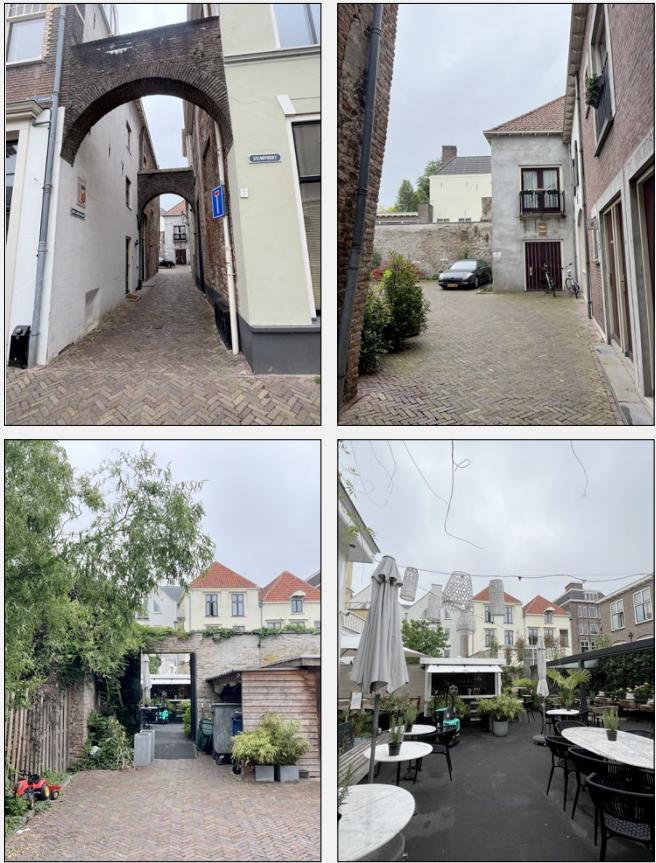
Sint Jansstraat

- doodlopend zijstraatje van doorgaande lijn
- luchtboog markeert entree, halverwege nog 1
- steeg liep ooit dood, komt uit op parkeerterrein
- achter muur terras van Huis Vermeer (horeca)

- veelbelovende entree, ook door beeldje in gevel (maar belofte wordt niet helemaal waargemaakt...)

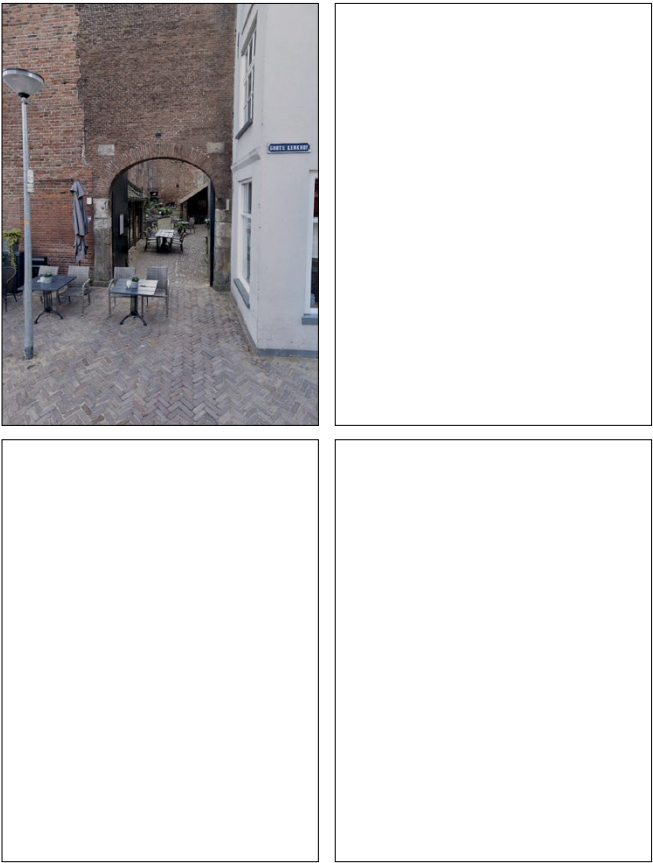
Grote Kerkhof ‘hof’

- poort in samengestelde zuidelijke kerkwand
- niet echt een steeg, wel intieme ruimte
- in gebruik als terras / horeca, stenig, geen groen
- ietwat onduidelijke functie en toegankelijkheid

- verrassend intieme ruimte, historie, bouwsporen
- waardevol contrast met (drukke) Grote Kerkhof

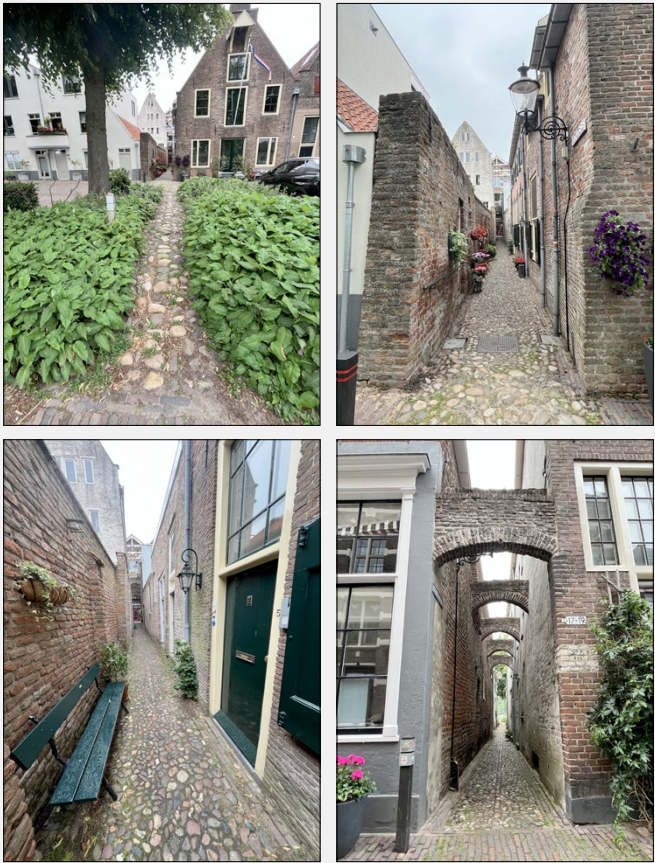
Kranensteeg

- enige steeg die door plantsoen (door)loopt
- entree tussen 2 panden, links oude muur
- historische sfeer, keienvloer, verzorgd, persoonlijk
- zijde Noordenbergstraat fraai zicht op luchtbogen

- museale kwaliteit van geheel

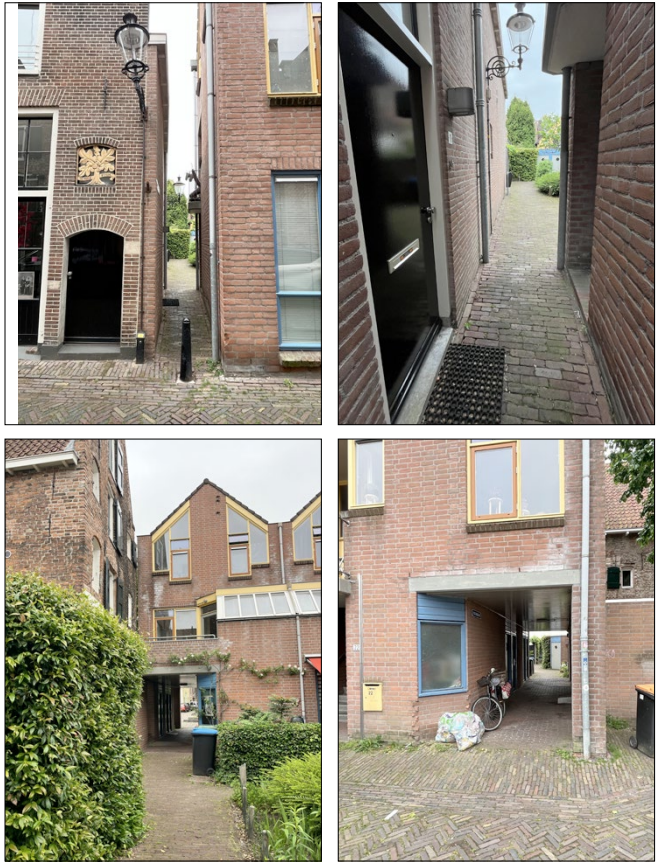
Vijgenboomgang

- smalle entree aan noordzijde, met hanglamp, paal
- twee totaal verschillende panden, oud-jong
- komt uit in klein hof, beheerd door bewoners
- steeg splitst op in 2 gangen, naar Muggenplein

- beheer / eigenaarschap omwonenden

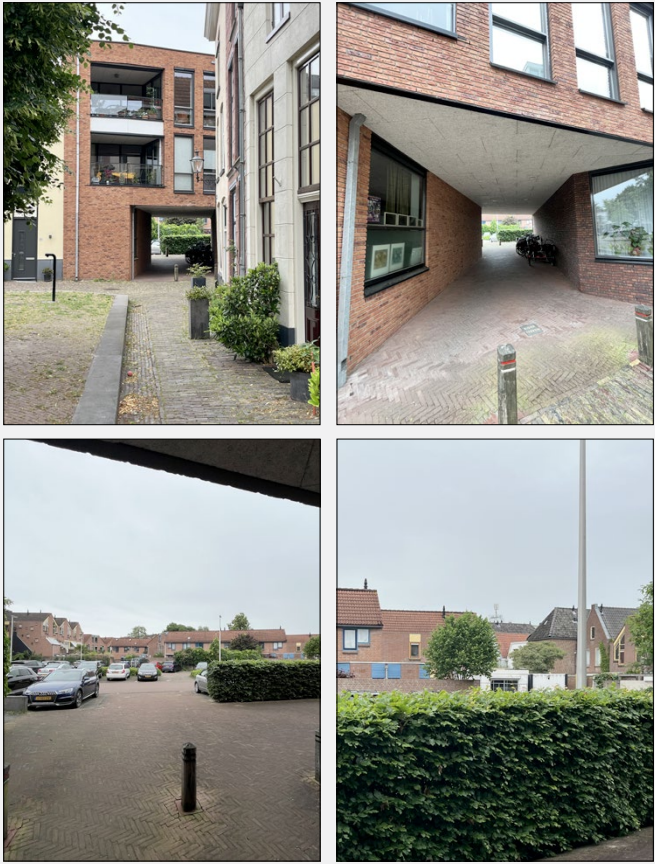
(vml) Noorderbergsteeg

- in hoek van Muggenplein, doorsteek parkeerpl.
- onderdeel van nieuwbouwblok, netjes, verzorgd
- biedt perspectief op vroegere tracé steeg
- op parkeerterrein verder geen verwijzingen

- doorzicht, porositeit in gevelwand

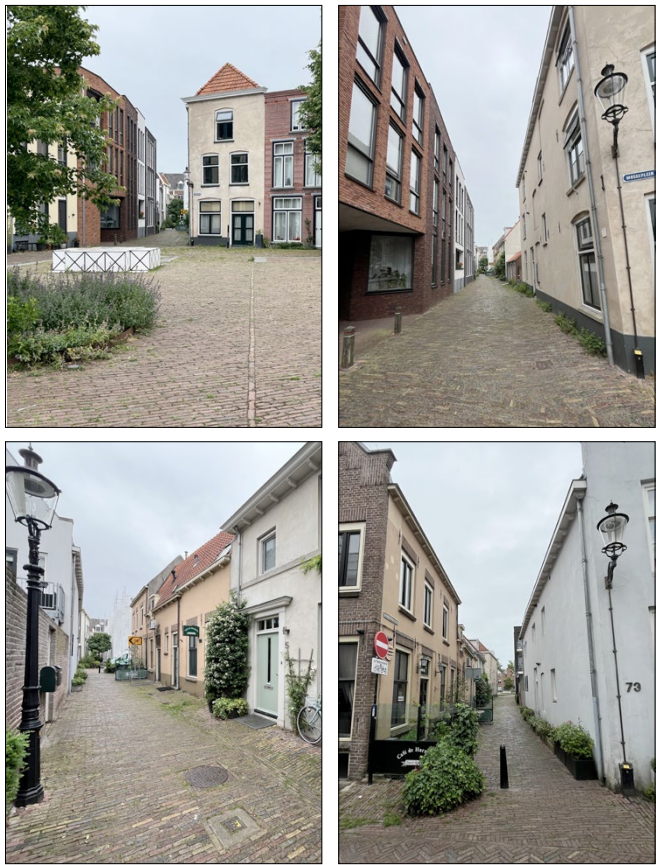
Barmhartigesteeg (/Gasthuissteeg)

- entree in hoek Muggenplein, breed, stenig
- relatie met vml. Gasthuissteeg zichtbaar (knikje)
- tamelijk brede onbepaalde steeg, veel fietsverkeer
- kop zijde Papenstraat eenvoudig, terras, groen

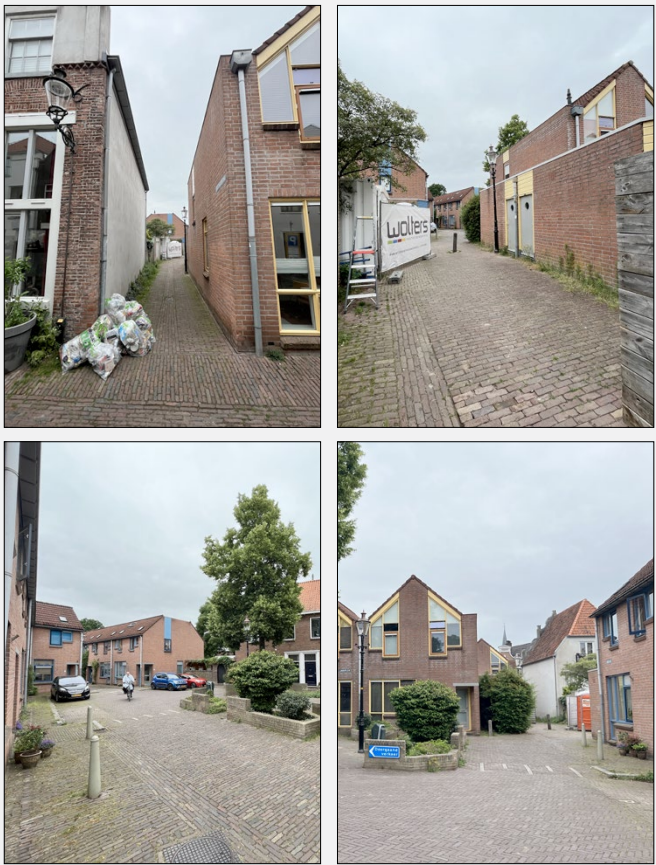
Houtzagersgang

- eenvoudige doorsteek tussen oud en 'jong' pand
- 1e deel blinde gevels, 2e deel schuttingen
- komt euit op breder achterpleintje (met auto's)
- mondt daarna uit op Lindenplein / woonerf

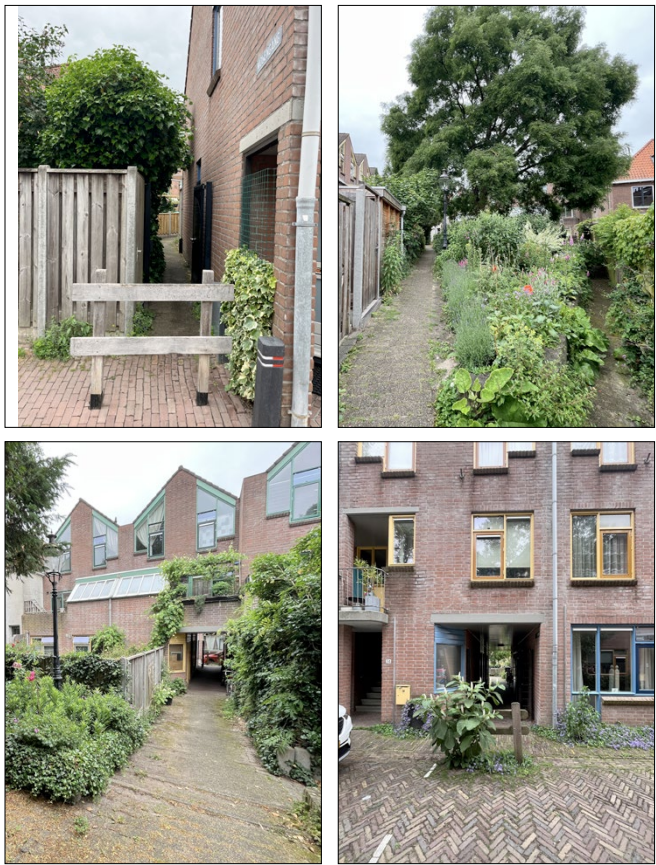
Molengang(en)

- zijsteegje van Lindenstraat, wandelgang
- voert langs schuttingen, mondt uit in binnentuin
- splitst in 2 'uitgangen', beide inpandige gangen
- vanaf straatzijde beide gangen met hek en groen

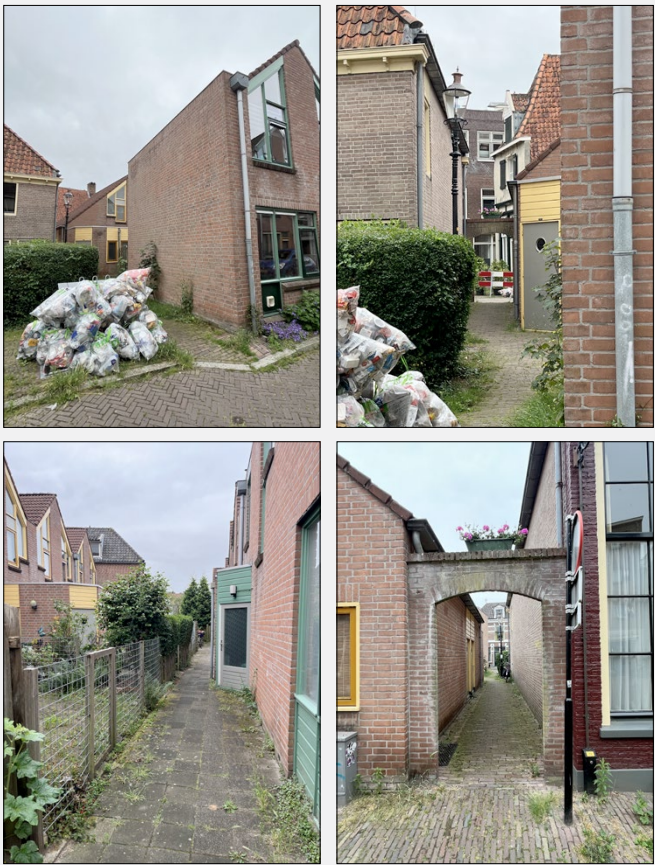
'Papengang'

- zijde Korte Noordenbergstraat onbeduidend
- korte steeg met zicht op lange achterom (zuid)
- qua inrichting sober en stenig
- poort zijde Papenstraat opvallend, plantenbak...

- nagenoeg geen, hooguit poortje Papenstraat

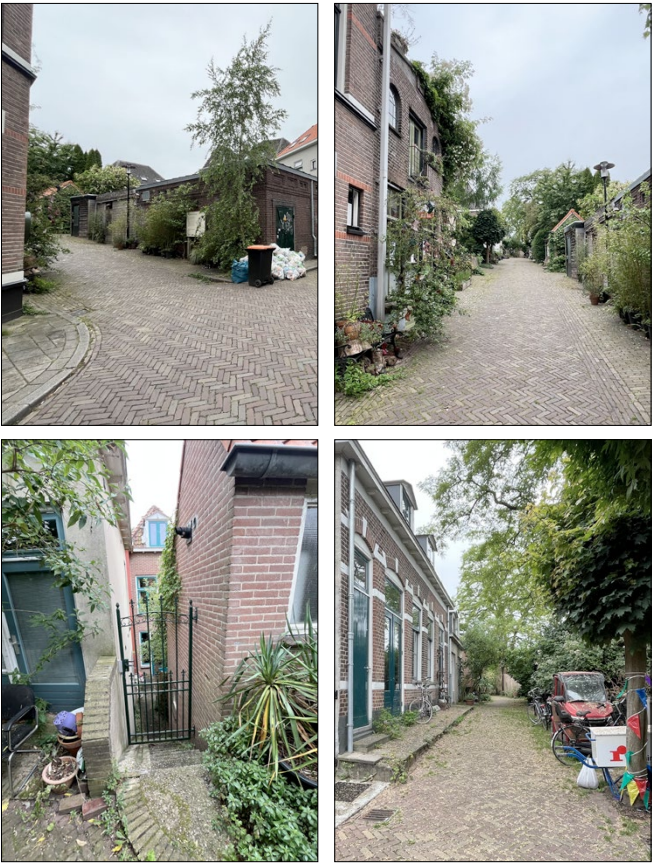
Stenenwal

- tpv vroegere stadspoort wal op / omhoog
- relatief smal, weerzijden bebouwing (ligt lager)
- uitbundig groen, intieme sfeer, collectiviteit
- loopt aan eind dood/schutting, ruimte loopt door..

- uniek intiem laantje, hoogteverschil (hoewel niet echt een steeg)

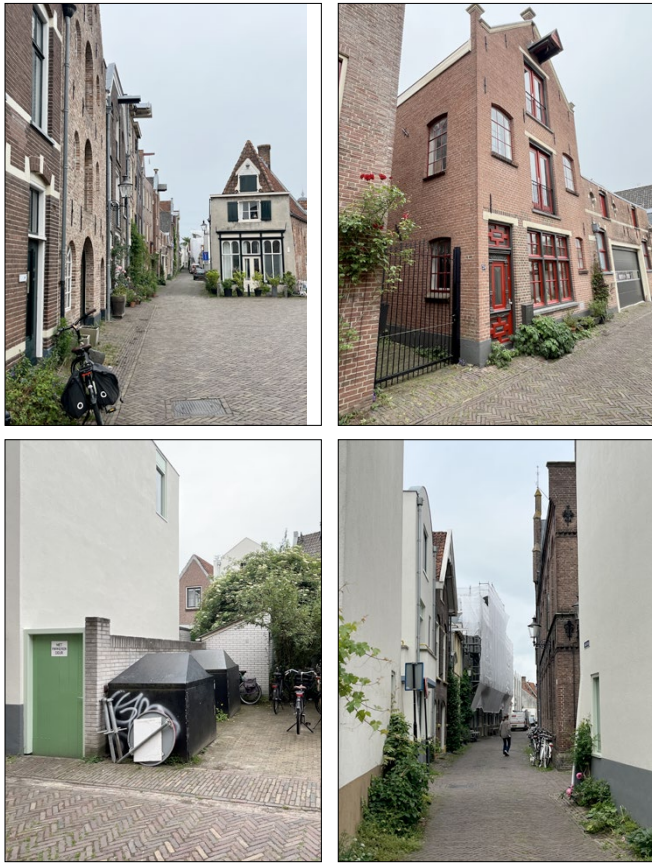
Bruijnsteeg (eigenlijk: straat)

- westelijke entree is bij pleintje, splitsing straten
- brede steeg, praktisch een straat, met auto's etc
- enkele fraaie panden, veel 'zijstegen' en kieren
- kruist met andere steeg, loopt door in Halvesteeg

- variatie van historische panden
- ritme van gangen in gevelwand

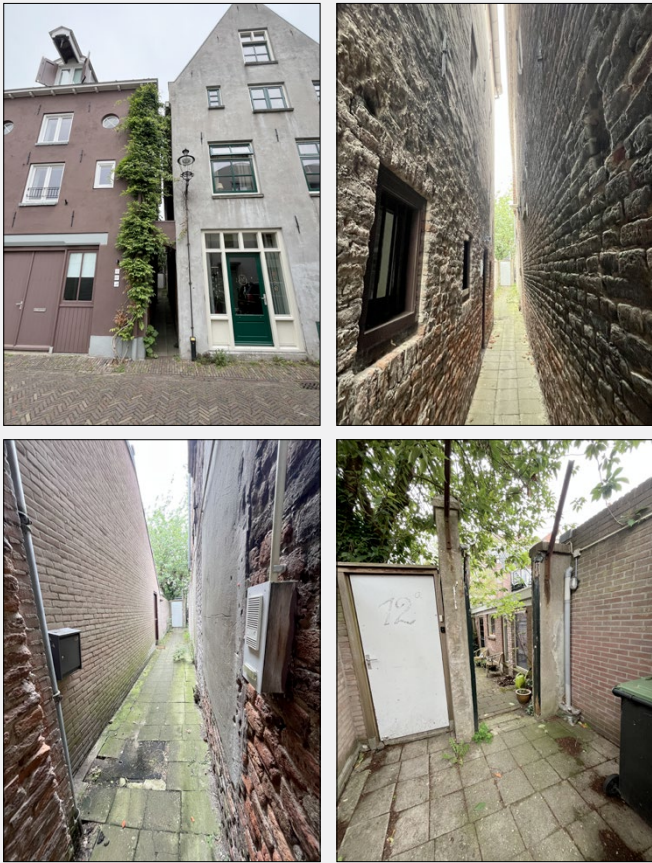
‘Bruijne kier’ (naar Nieuwstraat)

- smalle doorsteek tussen 2 panden, verticaal groen
- historische gevels, intiem, (oude) stoeptegels
- voert naar achteren, wordt iets breder, muren
- stopt bij plaatsje, 2 deuren, 1 achterom Nieuwstr.

- goede markering entree, verrassende gang
- ondanks intimiteit/prive toch openbaar

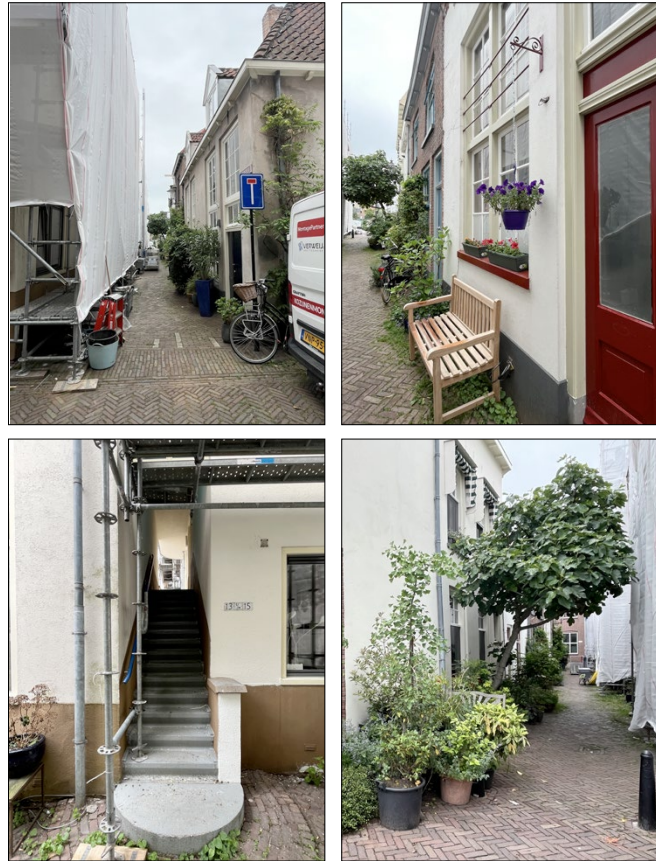
## Ankersteeg

- zijde Bruijnsteeg, links '90 woonblok (corporatie)
- rechts historische panden; verfijnder, groen
- binnen corporatieblok 2 'stegen' naar binnenplaats
- kop zijde Papenstraat groen, potten

- 2 werelden (gevelwanden) die 1 geheel vormen
- individuele expressie / groen
- ondanks ('doodlopende weg') toch toegankelijk

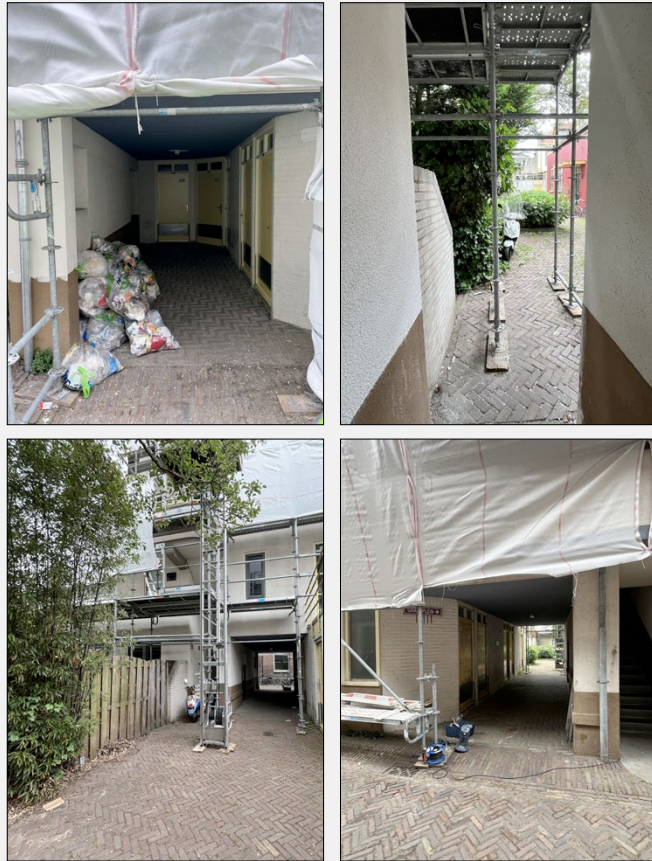
## Graespleinpoorten

- gelijkvloerse poorten naar tuin huurblok (#33)
- zijde Papenstraat donkere gang, bocht achterin
- stenig binnenpleintje met groen langs randen
- doorgang naar Bruijnsteeg wel recht en licht

- dat het toegankelijk is

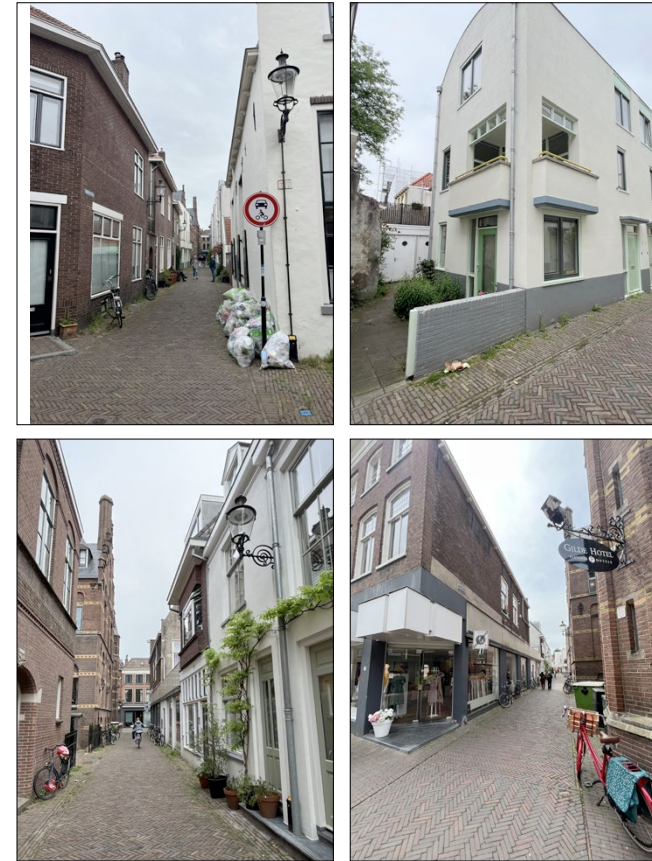
## Tibbesteeg

- kruising met Papenstraat 1 afgeschuind pand
- halverwege zelfde woonblokken als Ankersteeg
- richting noorden worden panden groter
- kop Nieuwstraat ruim, met historisch gebouw

- steeg noch straat, wel multifunctioneel...

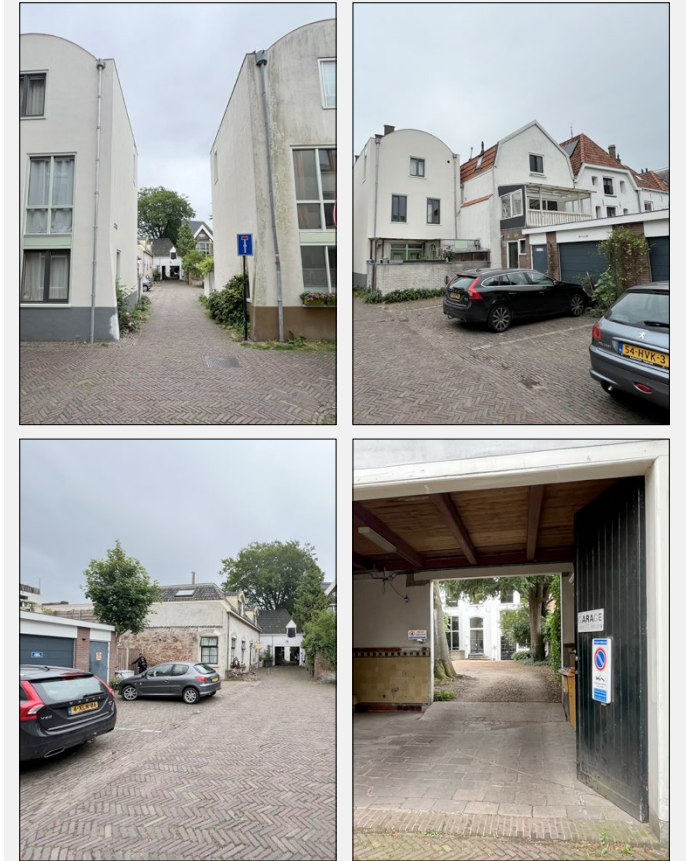
## Halvesteeg

- kop gemarkeerd met 2 witte panden (corporatie)
- daarachter tamelijk grote ruimte, autoparkeren
- ook zicht op zuidelijk gelegen tuin, door hek
- 'steeg' stopt bij garage, met doorzicht op tuin

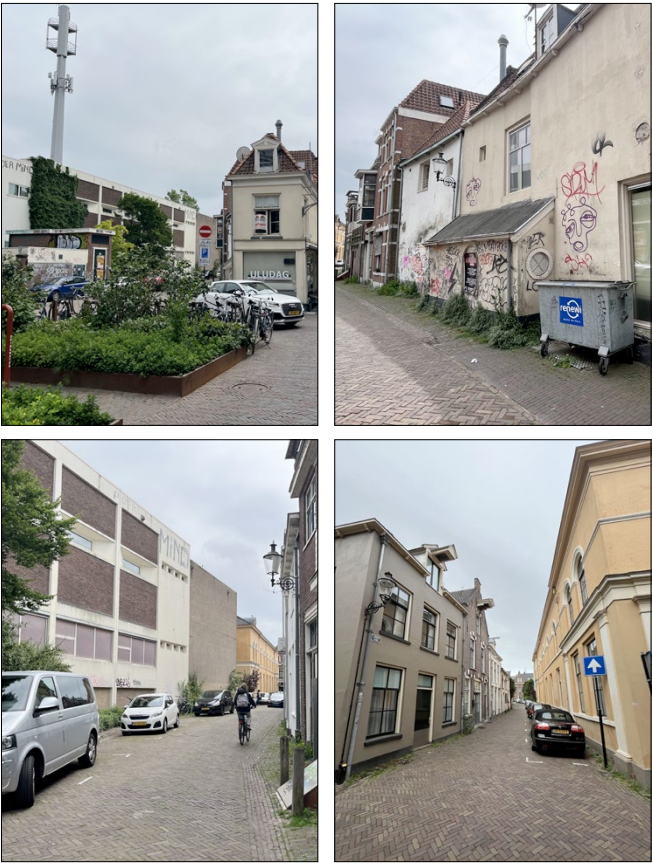
Leusensteeg

- westelijke entree bij pleintje, splitsing, als bij #31
- ‘noordwand’ gevormd door oud KPN-gebouw
- breed, auto’s, rommel, graffiti, voelt als ‘stadsrand’
- kop aan zijde Kuiperstraat netter, mooie panden

- geen, hooguit de hoek met Kuiperstraat, als plek

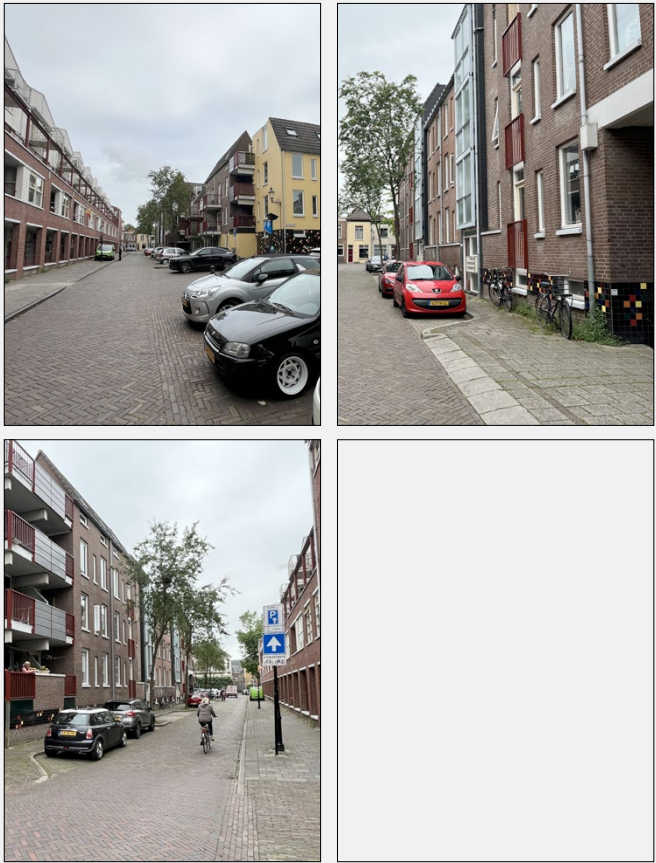
Hagensteeg (nu: straat)

- zeer brede steeg, zuidkop is onderdeel van plein
- aan beide zijden (‘jonge’) gebouwen met balkons
- nagenoeg geen historie meer, veel verkeer, auto’s
- halverwege ingang parkeerterrein (doorgang #39)

- nagenoeg geen

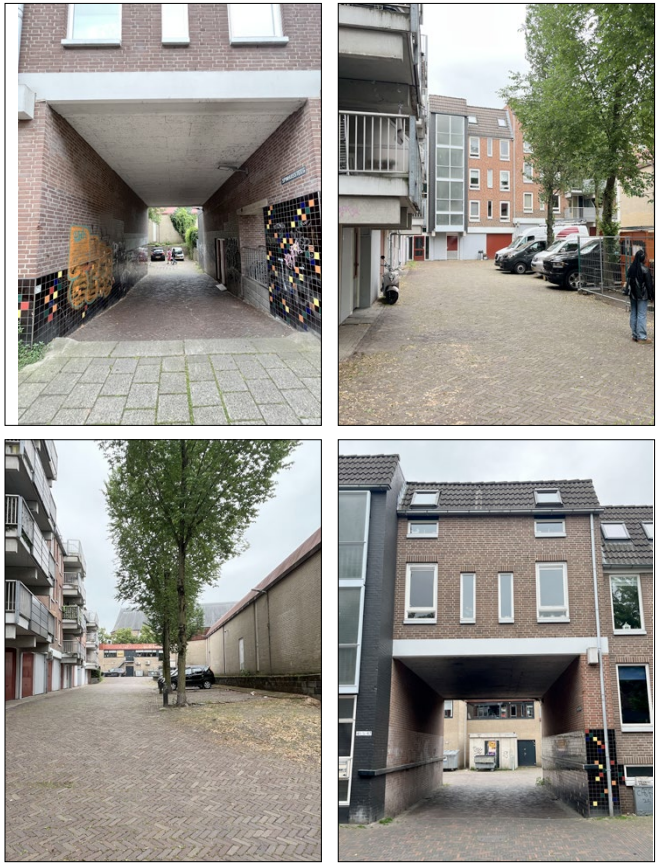
Spinhuissteeg (poorten)

- brede hoge doorgang door naoorlogs gebouw
- achterliggend terrein ligt lager, met parkeren
- zicht op achterkant groot gebouw, blinde gevels
- poort Smedenstraat nagenoeg identiek (mozaiek)

- geen, hooguit het groen

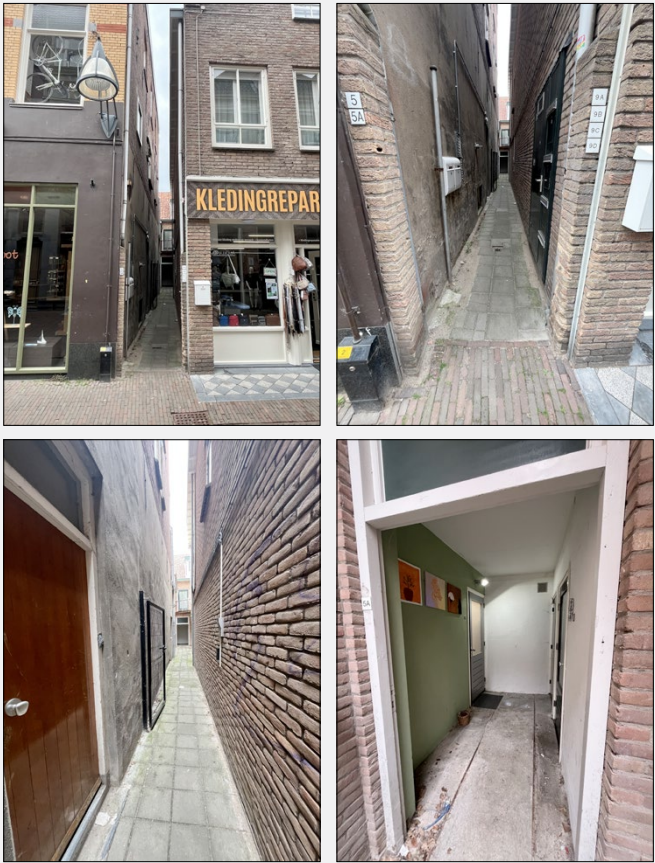
‘Engesteeg’

- bewoonde steeg, smalle kier tussen 2 panden
- rechts zit een toegangs/nooddeur
- toegankelijk tot eind, meerdere adressen
- geen klinkers maar stoeptegels, waarsch. prive

- intiem, toch toegankelijk (vertrouwen)
- aardig voorbeeld van een woonsteeg

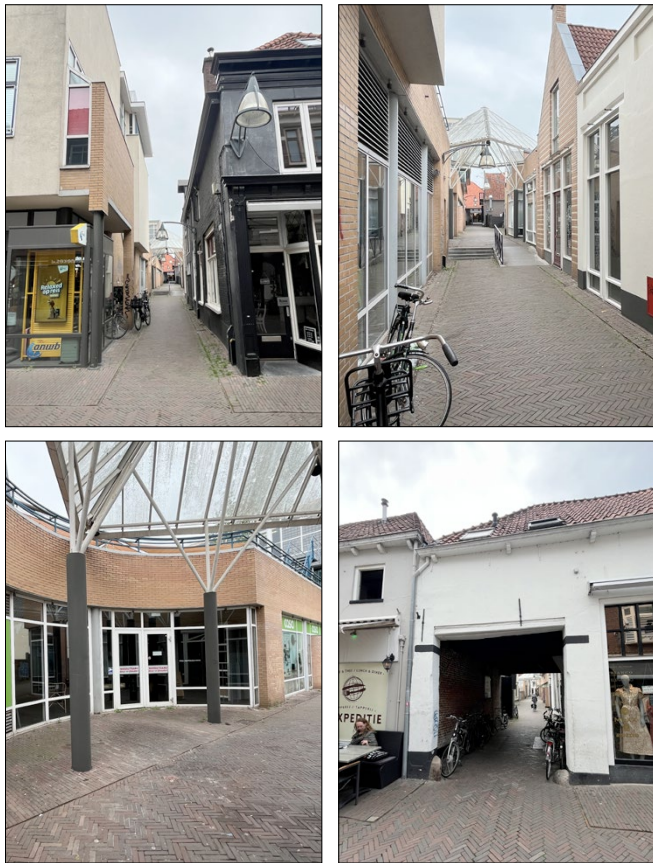
Duivengang

- zwart hoekpand op de kop van Broederenstraat
- in steeg: panden/plinten ('80-'90); weinig allure
- overkapt pleintje met trap/helling; links een school
- graffiti, fietsen, noordzijde fraai pand / doorgang

- doorgang door historisch pand
- aanwezigheid van tuin/terras

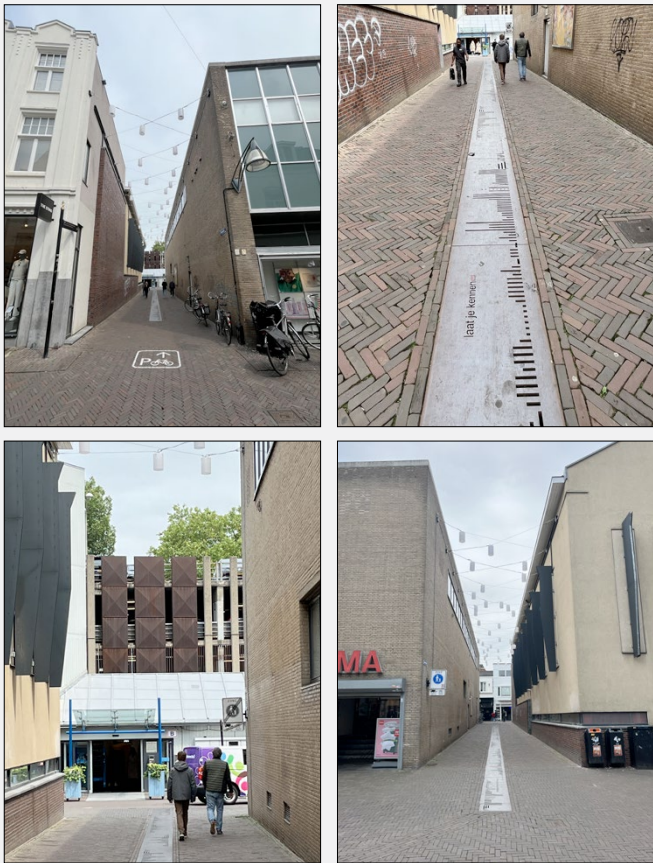
Smidsgang

- vrij harde rechte steeg naar parkeergarage
- geen plint, beide gevels (o.a HEMA) gesloten
- recent aangebracht: brede molgoot en lampen
- geen meubilair, groen of andere elementen

- aardig avondbeeld (verlichting)

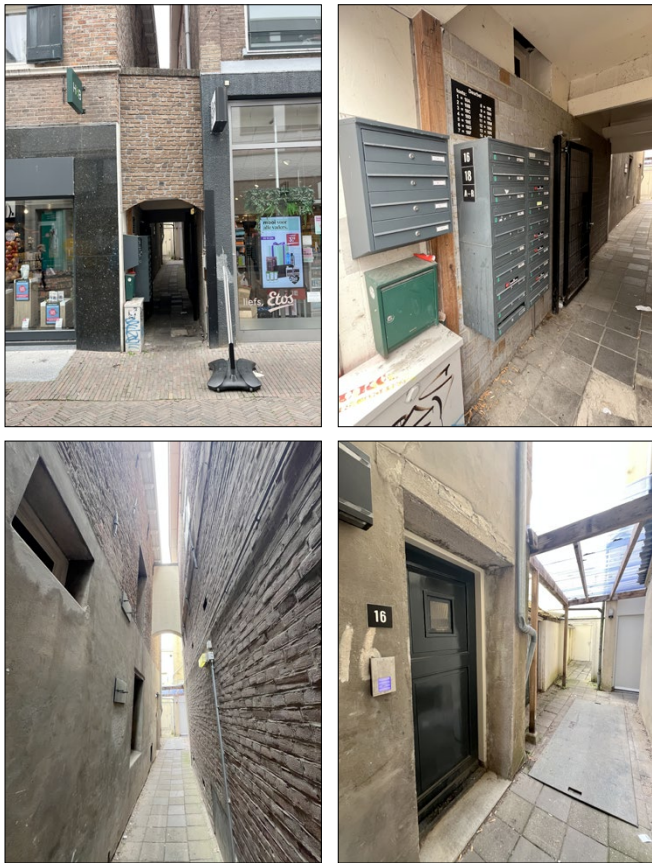
‘Korte Bishopsteeg’

- ingang van de steeg gemarkeerd door luchtboog
- veel adressen, druk gebruikte woonsteeg
- afsluitbaar, maar hek staat open (vertrouwen)
- steeg eindigt bij overkapt plaatsje en achterbouw

- de entree, met luchtboog
- dat het toegankelijk is (koesteren)

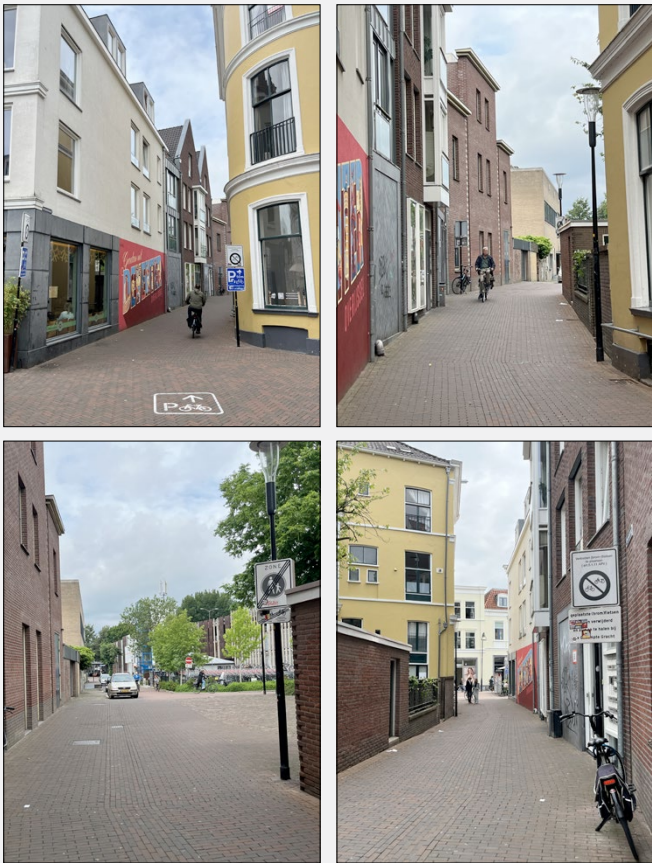
‘Keizersgang’

- coupure in de 19e eeuwse bebouwingswand
- afgeronde gevel aan 1 zijde, andere hoekpand
- verbindt Keizerstraat met achterliggend terrein
- vrij brede doorgang, met name voor fietsers

- kop Keizerstraat (architectuur)
- functioneel

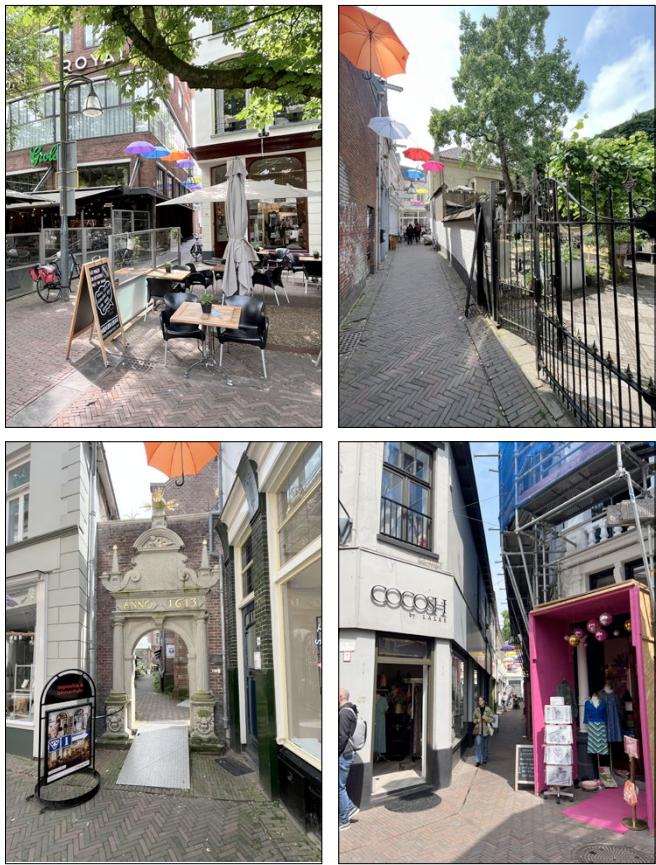
Spijkerboorsteeg (noord)

- entree Brinkzijde ietwat verstopt door terrassen
- bruisende knusse winkelsteeg, paraplu's als 'dak'
- halverwege bajonet, met links poortje naar VVV
- eindigt bij Grote Overstraat, afgeschuinde gevels

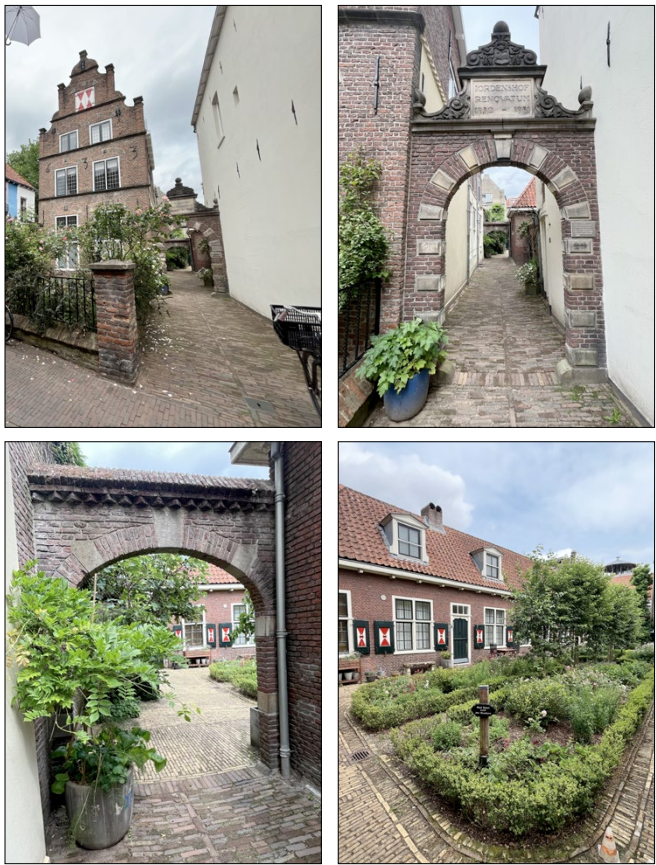
Jordenshof (gang)

- toegang gemarkeerd door historische poort
- gladgestucte gevels, geen bouwsporen zichtbaar
- na tweede poort entree hof; 'niet betreden' (privé)
- in verlengde van de gang zit nog een poort, dicht

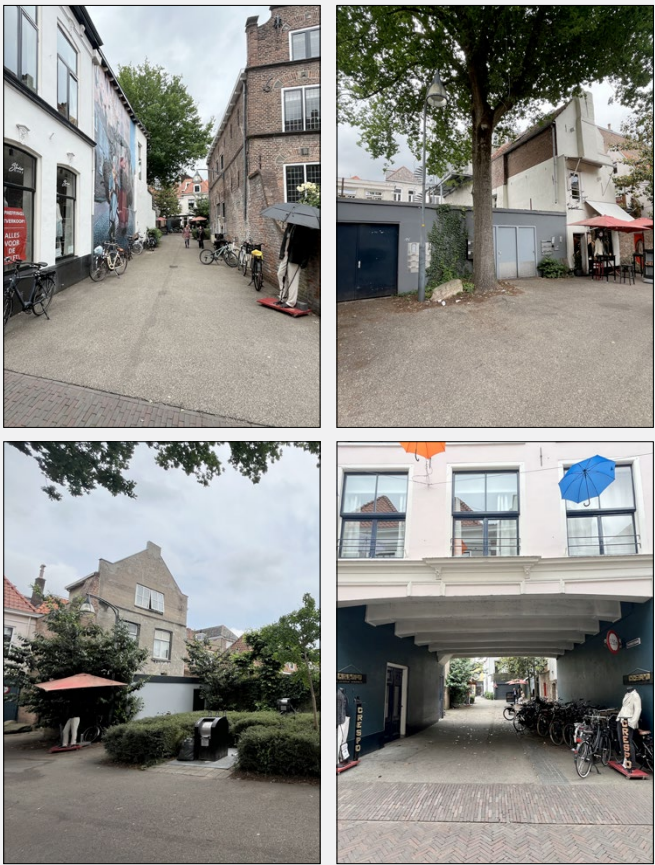
Treurnietsgang

- zuidelijke entree: zeer ruim, deel van 'pleintje'
- enige steeg met asfalt als verharding, royaal
- muurschildering, halverwege garages en afval
- noordzijde zeer brede doorgang, veel fietsen

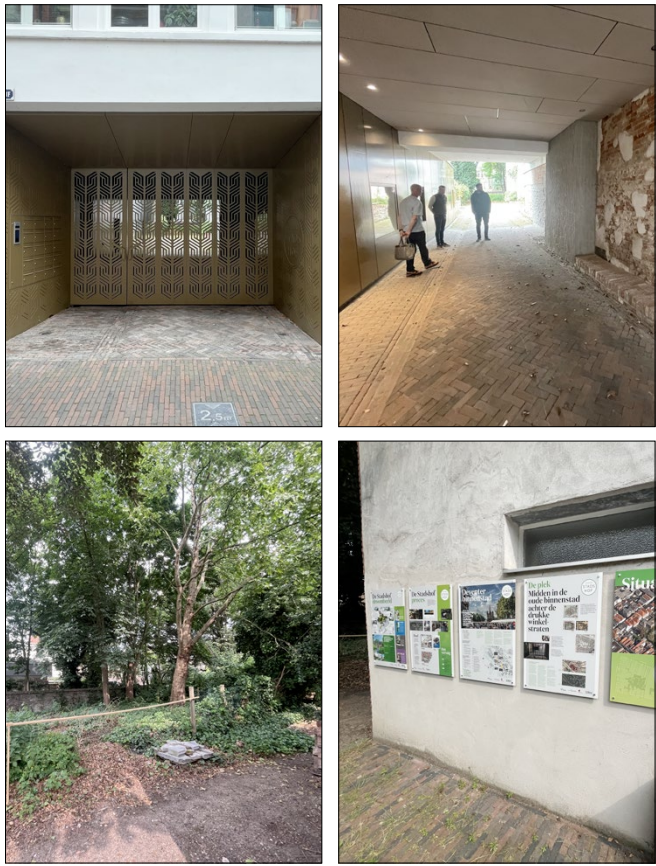
Stadshof (poort)

- nieuw gecreëerde doorgang, terugliggend hek
- voormalige begane grond winkel, afgewerkt
- gang voert naar binnentuin, met muren, bomen
- onderdeel van project: stadshof

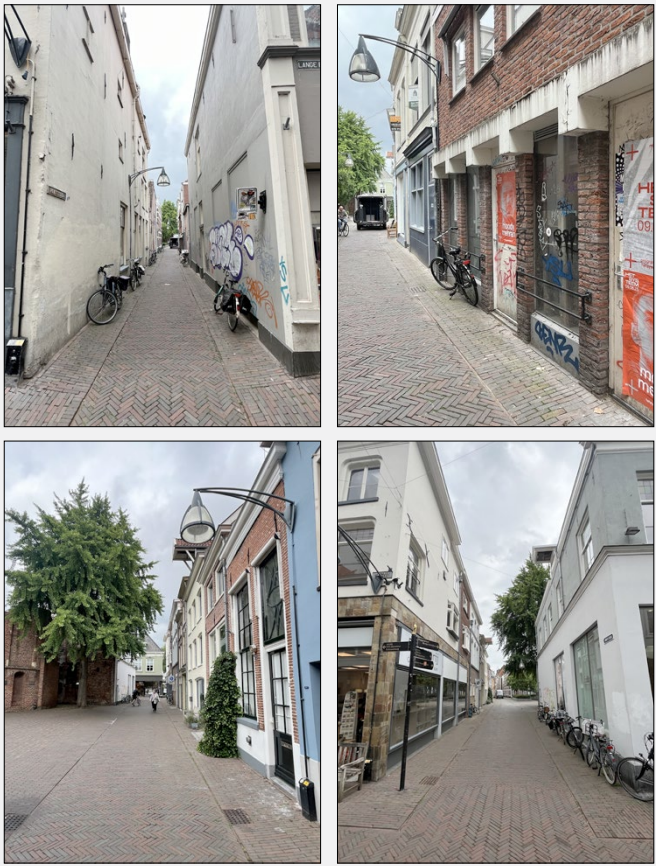
Pontsteeg

- ingang net niet in verlange van Grote Overstr.
- steeg met vrijwel gelijke gevels, fietsparkeren
- moeizame kwaliteit panden, puien, veel graffiti
- (te) grote lampen, halverwege plein, liep ooit door

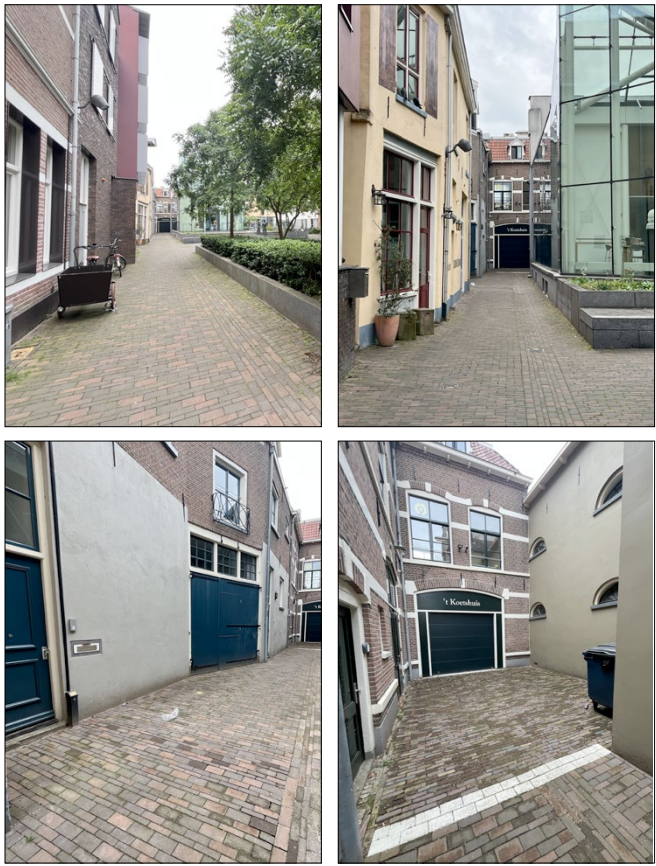
Striksteeg

- haaks op Pontsteeg, eens t-splitsing, nu weg
- steeg start nu in feite pas bij hoek museum
- enige functie is toegang naar 2 panden/garages
- eindigt bij een met verf afgebakend pleintje
