# DEVENTER GANGEN & STEGEN

inventarisatie  
analyses  
toolbox  
visie

jan 2026

**FREE  
LAND  
SCHAP**

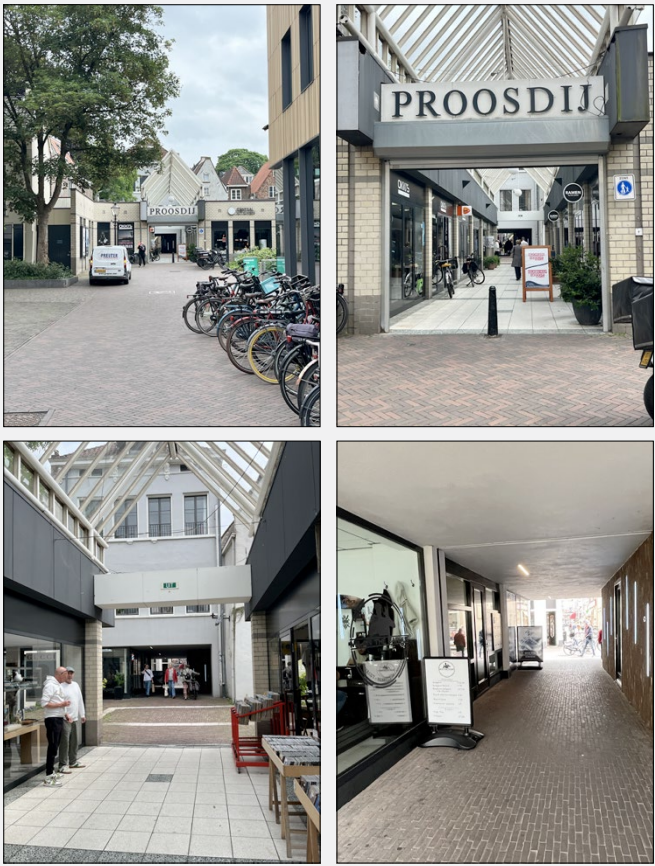
Proosdijpassage (gang)

- schakel tussen (halfopen) binnenterrein en straat
- met tekst en puntdak gemarkeerde entree passage
- bestrating loopt niet door, passage eigen wereld
- tussen passage en doorgang/straat een open plek

- de verbinding an sich, vrijwel geen leegstand
- opgeknapte kop/entree aan Lange Bishopsstraat

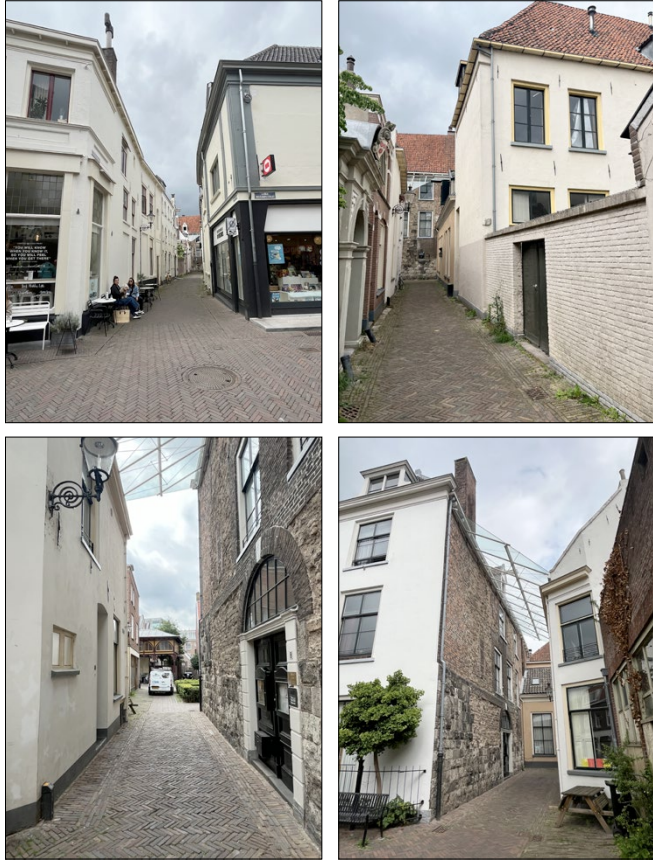
**Sandrasteeg**

- entree Lange Bishopsstraat: 2 witte hoekpanden
- tamelijk breed, zicht op Proosdij, witte gevelwand
- halverwege een tuinmuur, andere kant een poort
- bij Proosdij hoek om, overkapping, 'voortuin'
